2025 年 6 月 28 日

## ペール缶が列車と接触した事象について

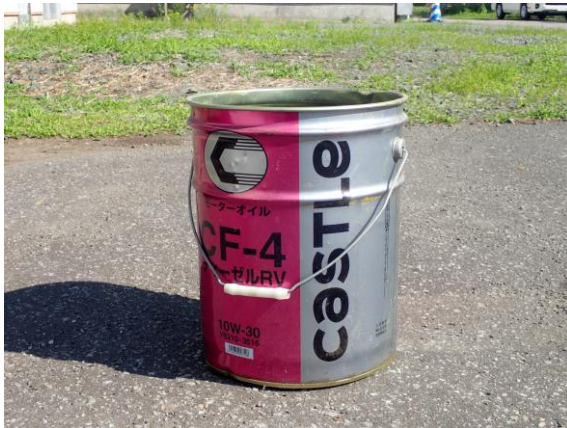
5. 接 触 物    ペール缶    2 個  
(1 個目)材質    鉄  
                  寸法    直径 300mm 高さ 350 mm  
                  重量    約 1.2kg

※それぞれのペール缶に防草シートを固定するための鉄製のピン(直径 9 mm、長さ 400 mm、重さ約 200g) が約 30 本ずつ入っていました。

鉄製ペール缶(イメージ)

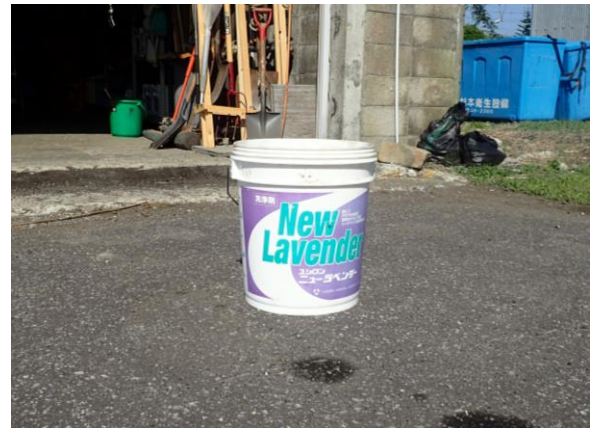
(2 個目)材質    プラスチック  
                  寸法    直径 300mm 高さ 350 mm  
                  重量    約 0.8kg

プラスチック製ペール缶(イメージ)
