## J R 北海道の冬期の取り組み

J R 北海道では、北海道の厳しい冬にもお客様に安心して列車をご利用いただけるよう、さまざまな取り組みを行っています。これまでの事象やその教訓等を踏まえた、当社における冬期の安全・安定輸送の確保やお客様への情報提供に関する取り組み等について、お知らせします。

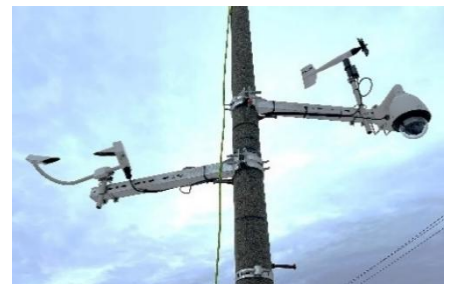
視程計の設置

この事象を踏まえ、吹雪による視界不良をいち早く把握できるよう 2023 年度冬期から「視程計」を同駅間に設置を行い、視界観測を試行することとしており、2025 年度冬期も継続して効果検証し有効性を確認します。

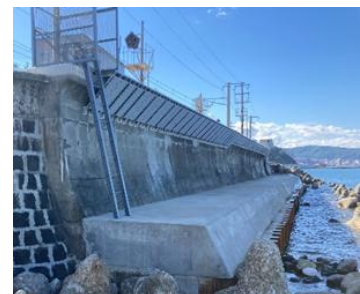
波返し工の設置状況(2025 年 9 月)

高波により波や波しぶきが線路へ入らないような対策として、函館線小樽築港～朝里間において既設護岸への波返し工（約 82m）の試験施工が今秋終了しており、2025 年度冬期から効果検証を実施します。

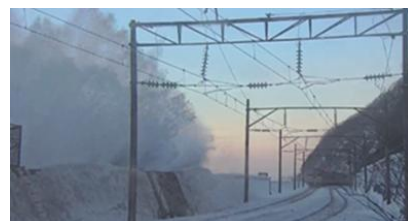
波監視映像(2025年1月)

高波の発生箇所付近では、これまでも高波による架線への影響が確認されており、波監視カメラを設置し、現地の状況を逐次確認しておりましたが、2023年度および2024年度にカメラを増設し、電車線設備を効果的に確認することが可能となったことを踏まえ、2025年度冬期も継続して現地状況の把握に努めてまいります。

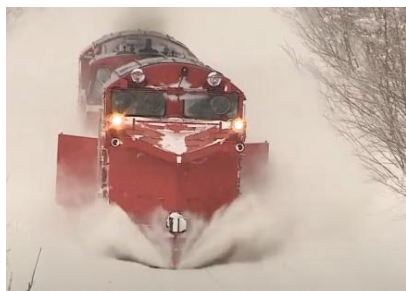
DE15 形ラッセル機関車  
機関車の両先頭に除雪装置 (前頭車) を連結しています。  
【配備数】在来線 12 両

雪の多い線区を中心に、車両の両端に取り付けた除雪装置 (ラッセル) により仕業を行います。

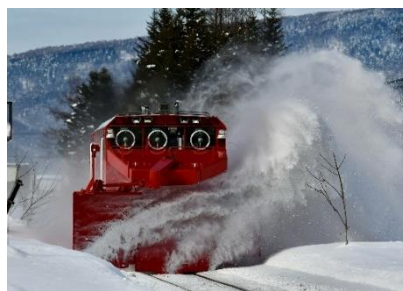
キヤ 291 形ラッセル気動車  
DE15 形の置き換え車両として各種試験を行い、2022年度冬期より石北線で運用しています。  
【配備数】在来線 1 両

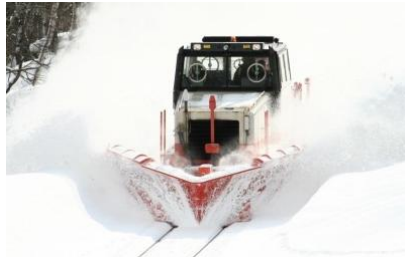
排雪モーターカー等

先頭部にラッセル装置を取り付け、線路上の雪を脇へ押しのけます。

【配備数】新幹線 10 台  
在来線 43 台（うち、ラッセルモーターカー3組）

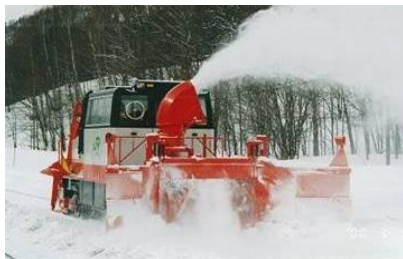
排雪モーターカーロータリー等

ロータリー装置を取り付け、雪を遠くへ飛ばします。  
駅構内・駅間の双方に有効な除雪機械です。

【配備数】新幹線 8 台  
在来線 74 台（うち、ENR-1000 2台）

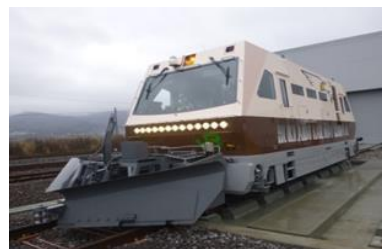
毎日営業列車の運転前に走行する確認車に、除雪装置を装着して除雪作業を行います。この除雪装置でレール面下 70mm（除雪幅 2,890mm）まで除雪します。

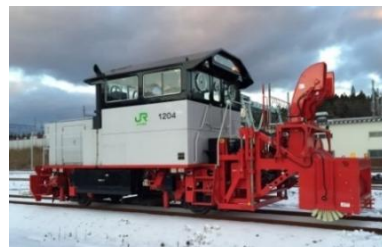
確認車の除雪装置で除雪後、さらに線路内に残る雪を少なくするため、レール面下 100mm（除雪幅 2,200mm）まで除雪するブラシ式除雪装置を導入しています。

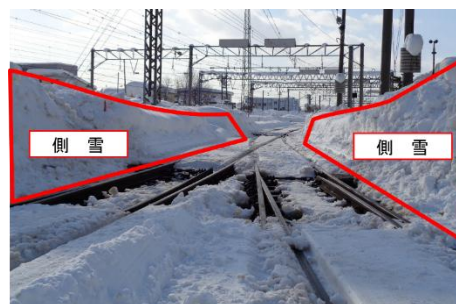
線路脇に溜まった「側雪」

駅構内の線路上はモーターカー等による機械除雪を行っています。列車の進路を切り替えるポイントとその周辺には多くの機器があることから、手作業により細かく雪を取り除く必要があります。また、ポイント以外にも、機械除雪が困難な場所（ホーム・屋根上など）があるほか、列車や除雪機械の走行で押しのけられた雪や線路周辺の除雪作業によって線路脇に壁のように溜まった「側雪（がわゆき）」を定期的に排雪し、除雪スペースを確保する必要があります。

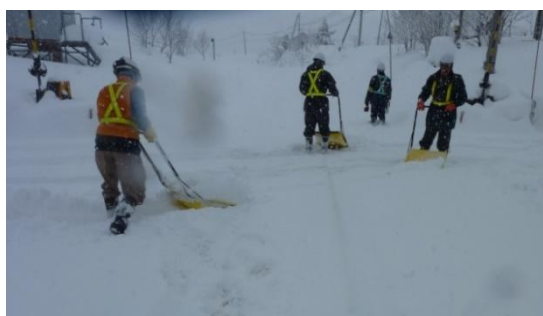
踏切の除雪作業

冬期間は自動車の往来により、レールのフランジウェイ部（列車の車輪が通過する部分）が圧雪で埋まってしまい、これを放置すると通過する列車が冰雪に乗り上げて脱線する危険性があります。また、遮断機・警報機・注意柵などの付帯設備や、自動車が通行できるように踏切道も除雪する必要があります。これらの作業も機械では行えないため、全道各地に点在する約 1,200 箇所<sup>\*1</sup>の在来線踏切において、除雪係員が昼夜を問わず手作業で除雪作業を行っています。

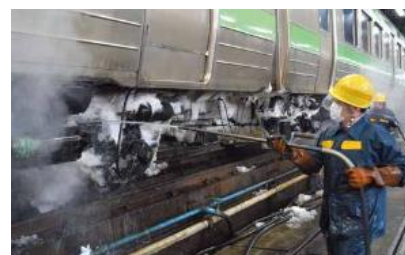
車両の融雪作業

列車は走行中に雪を舞い上げることから、車両の台車周りの機器に大量の雪が付着します。付着した雪や氷の塊が走行中に落下すると、地上設備の破損や、線路上のバラスト（碎石）に当たってバラストを周囲に飛ばす恐れがあるため、定期的に車庫の中で車両に付着した雪を融かす作業（融雪作業）を日々行っています。

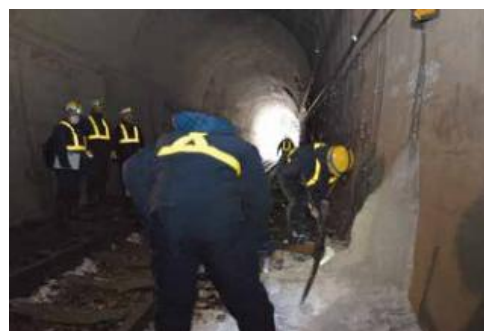
トンネル内の結氷除去作業

また、線路内に発生する氷が大きくなると、そこに車輪が乗り上げて脱線を引き起こす恐れもあります。そのため、電気・保線関係の係員が昼夜を問わずトンネル内のつらら落としや結氷の除去作業を行っています。

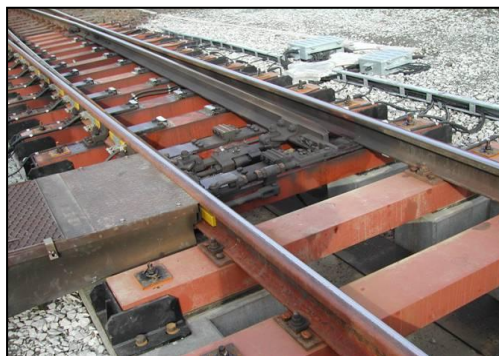
ポイント融雪ピットの設置例

ポイント下部にコンクリートで箱型の空間（ピット）を設け、雪などを落とし込む構造としてポイント不転換を防止します。ピットの底部に敷いたマットヒーターで徐々に融雪する設備です。

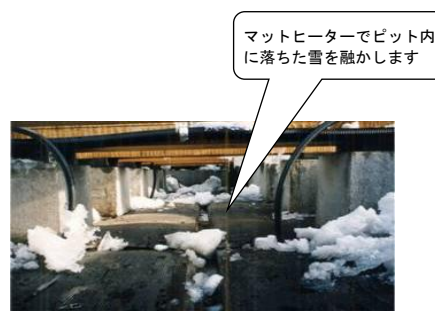
ポイント融雪ピット内の状況

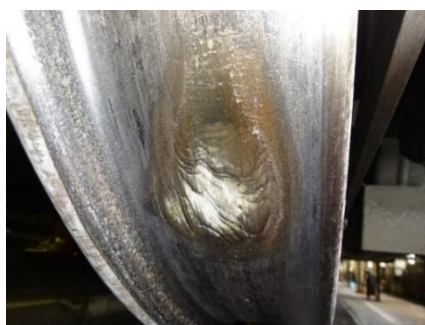
キズのついた車輪

車輪と制輪子（ブレーキパッド）が低温による凍結で密着すると、車輪が回転せずに引きずられる状況が発生して、車輪踏面（レールに接する部分）が削られてキズが発生します。一定の大きさを超えるキズが発生してしまうと運転に使用できなくなるため、発生を最小限に抑えるため制輪子の凍結固着防止対策を行っています。

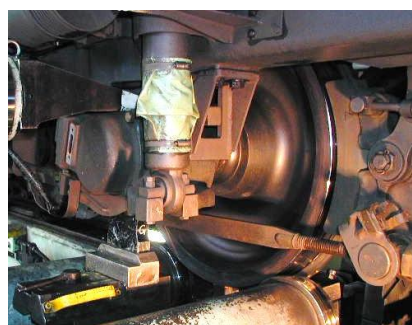
在姿車輪旋盤装置での車輪削正

車輪踏面のキズが発生した場合は、列車の安全運行に支障をきたす恐れがあることから、「在姿車輪旋盤装置」を使い削正します。この装置を札幌運転所（2台）、釧路運輸車両所（1台）、函館運輸所（1台）に配備しており、車両運用の安定化を図ります。
