## 「S L 冬の湿原号」牽引機関車の変更について

【蒸気機関車 (C11-171 号機) のピストンリング状態】

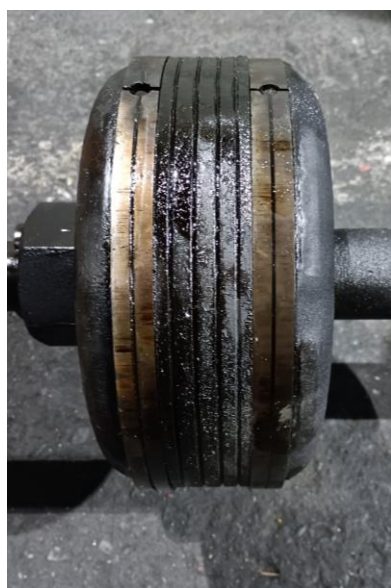
※参考：正常なピストンリング

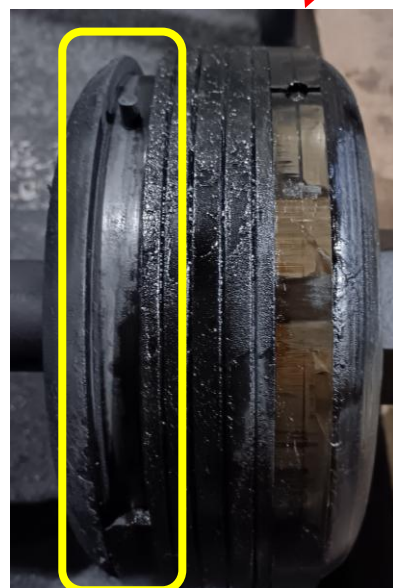
「S L 冬の湿原号」で使用している蒸気機関車(C11-171 号機)について、1 月 31 日の運行中、駅を発車する際に一時的に起動できなくなる事象が 3 回発生しました。2 月 1 日の運行時は、万が一蒸気機関車の動力が不足したときに備えて、蒸気機関車の他にディーゼル機関車も連結して運行しましたが、2 月 2 日に車両を調査した結果、蒸気を動力に変える「蒸気室」のピストン部品（ピストンリング）が割損しており、この原因により蒸気が漏れ、起動に必要な動力が不足していたことが判明しました。

ピストンリング割損(黄枠部)

詳細な原因を調査中ですが、修繕に時間を要することから、「S L 冬の湿原号」牽引機関車につきましては、ディーゼル機関車に変更をいたします。
