## 函館線 熱郛～目名駅間で発生した盛土の表層の一部が崩れたことによる列車への影響について

## 発生日時・発生箇所

# 被災状況

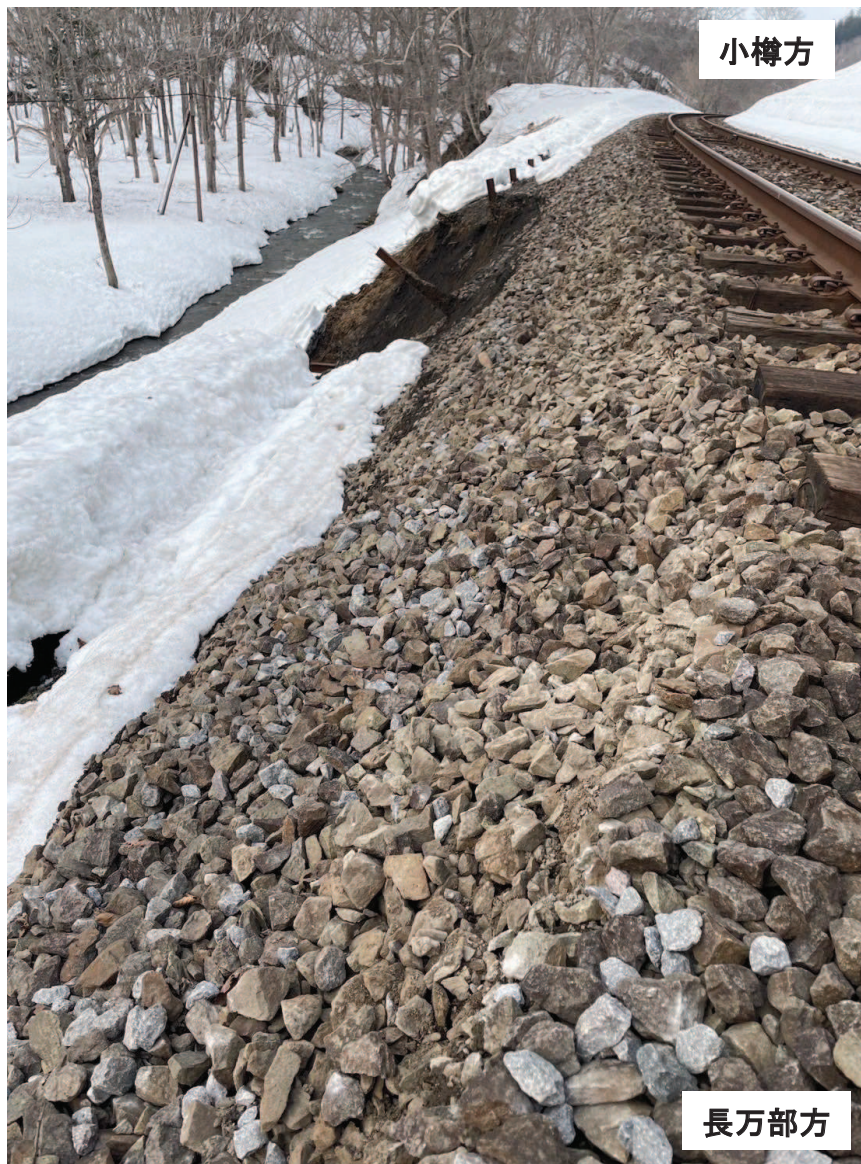
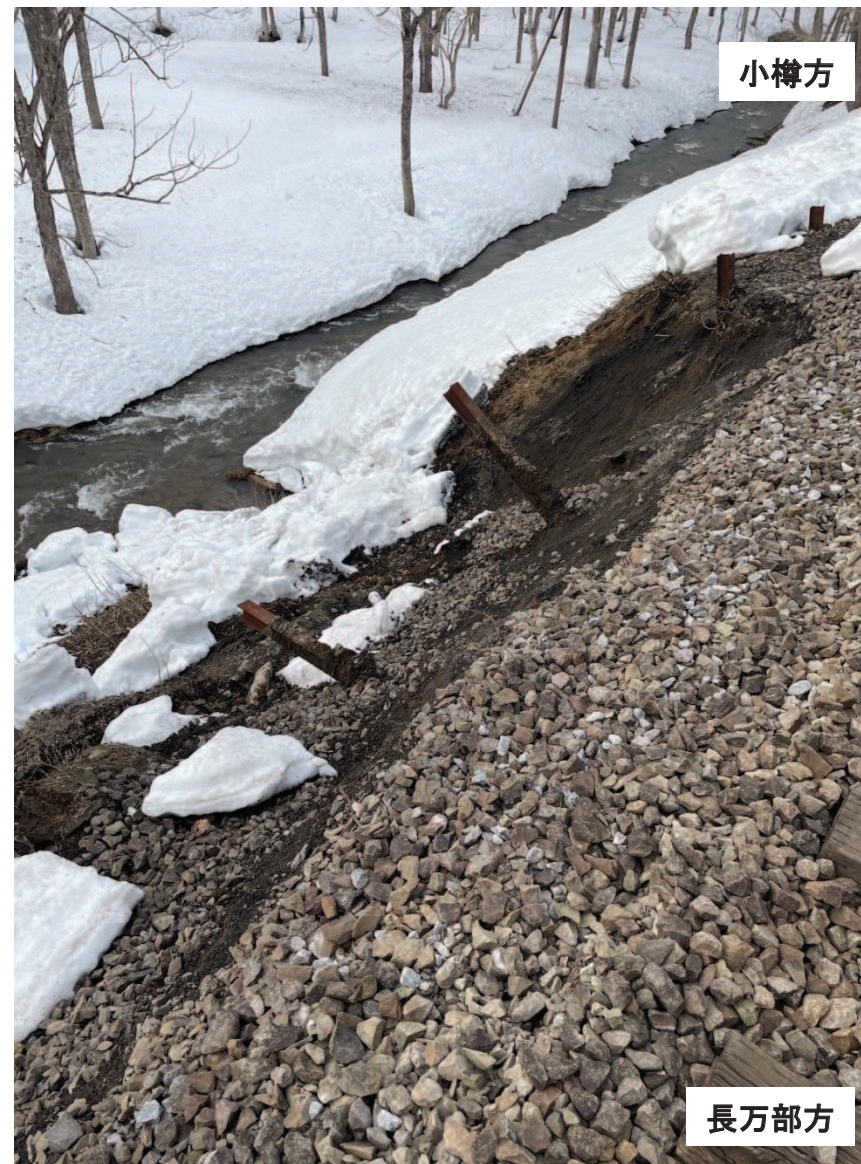
3/31 15:50 発見時

1. 概況 3月31日15時50分頃、融凍期点検を行っていた工務社員が線路脇の盛土の一部に変状を認めました。その後、現地を詳細に調査したところ、延長約20mにわたり、盛土の一部が浸食され、表層が崩れていることを確認しました。

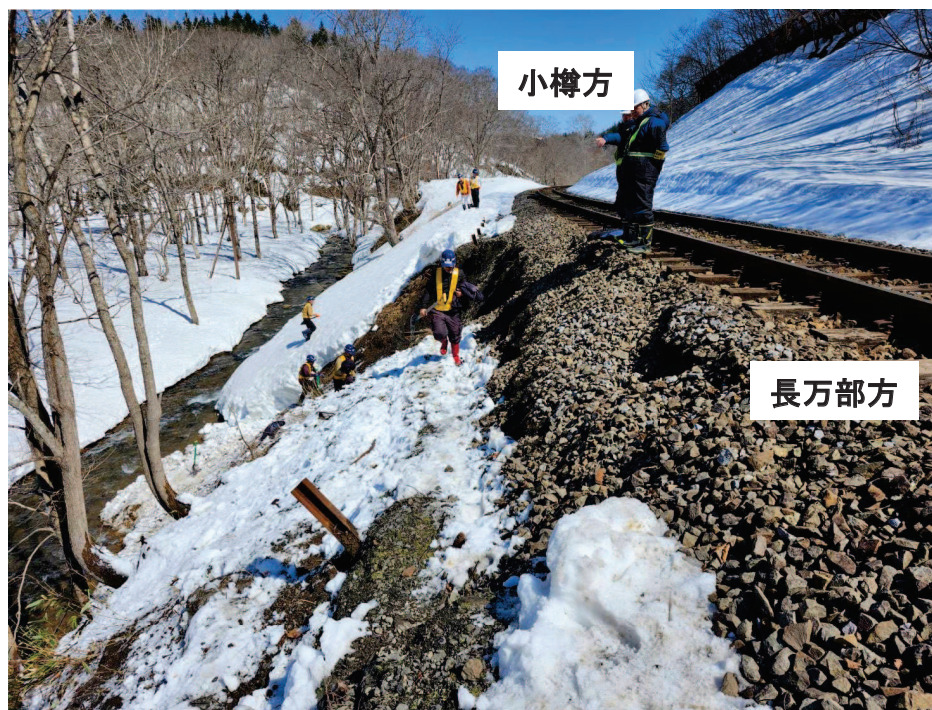
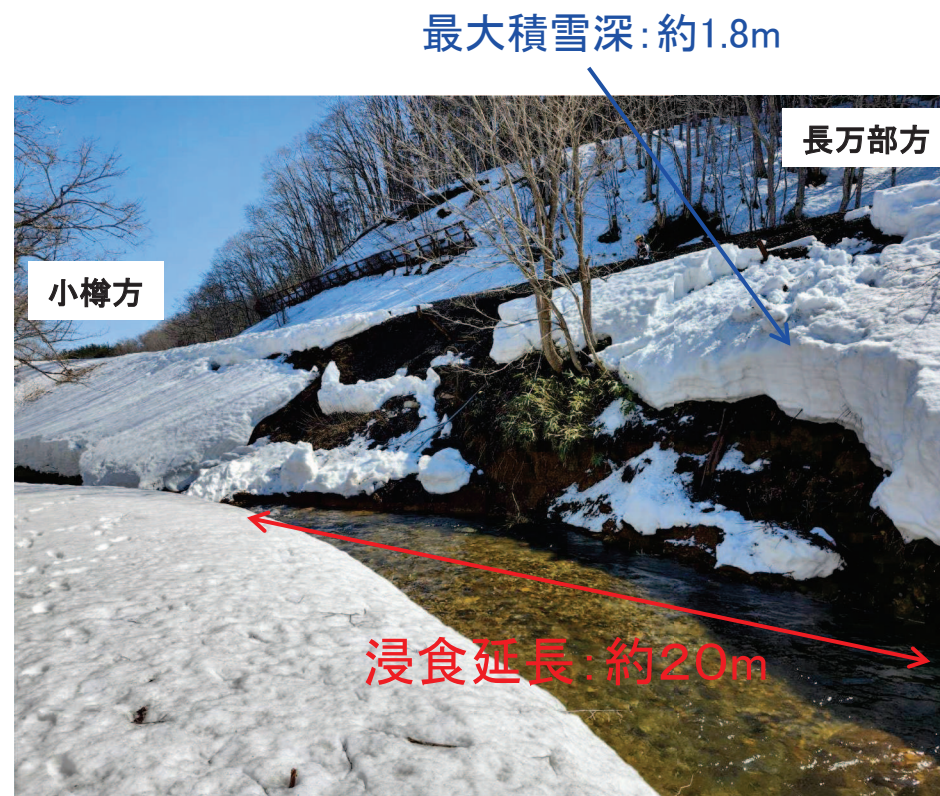
4/1 12:30

# 被災状況

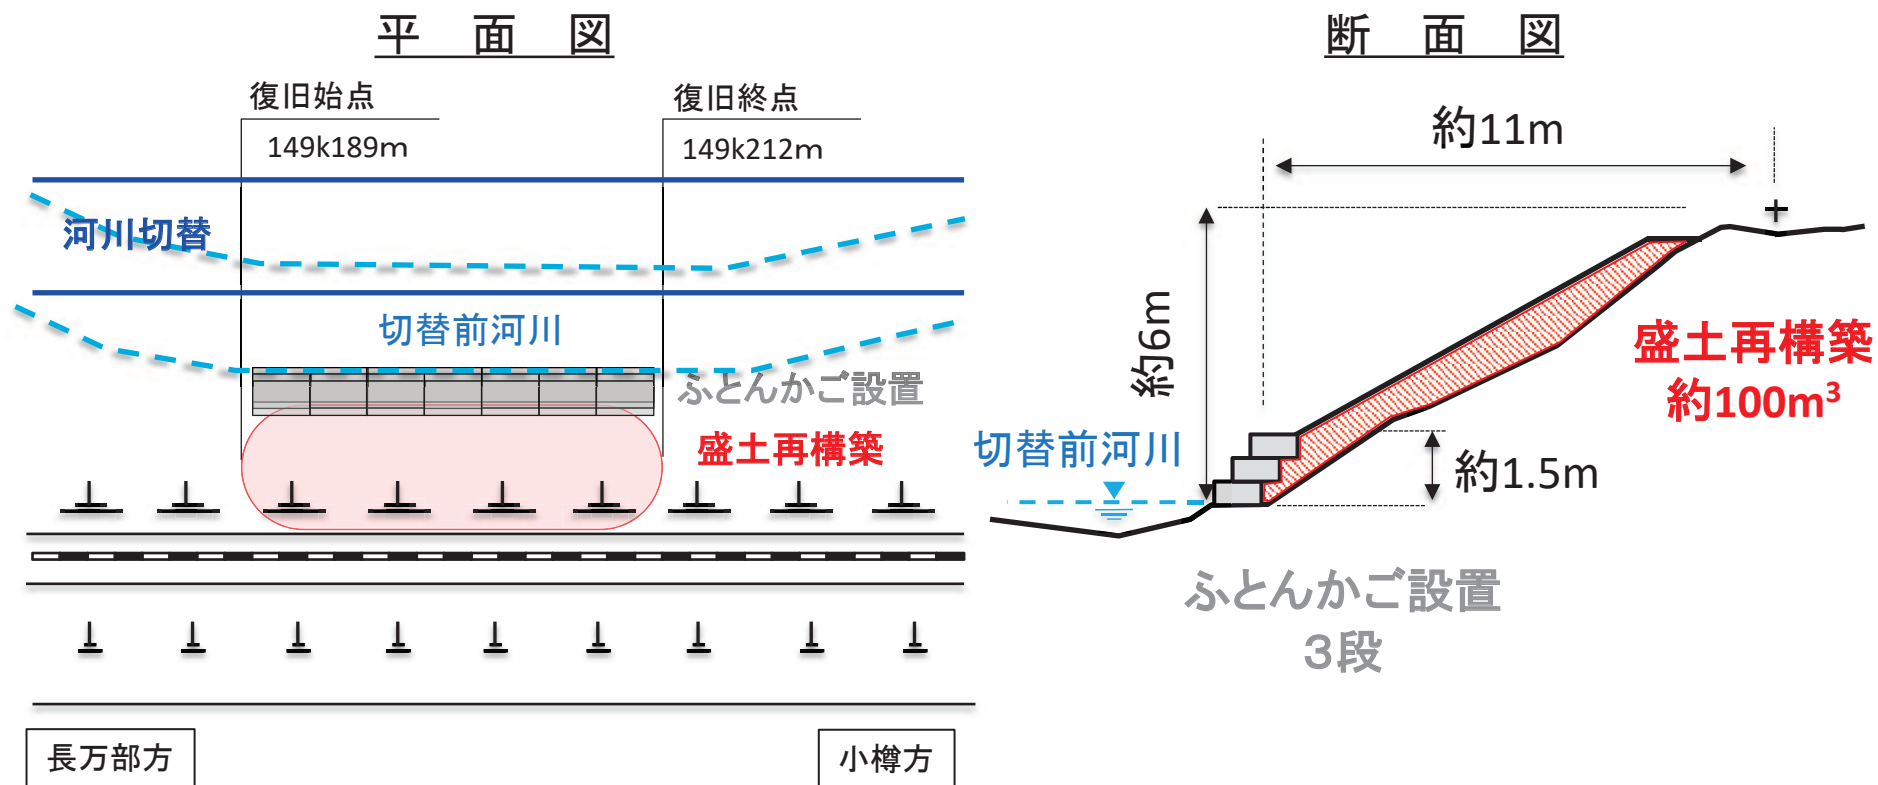
# 復旧イメージ

## 施工順序

1. 除雪・工事用通路・施工ヤード整備:(4月2日~施工中)
2. 河川切替
3. 崩れた土の撤去:約100m³
4. 盛土再構築:約100m³ (ふとんかご設置含む)

復旧作業については既に着手しておりますが、災害箇所付近にアクセス道路が無い場合、作業に時間を要することが見込まれます。現時点で運転見合わせ期間は、少なくとも今後10日間程度になることを想定しておりますが、運転再開につきましては、改めてお知らせします。

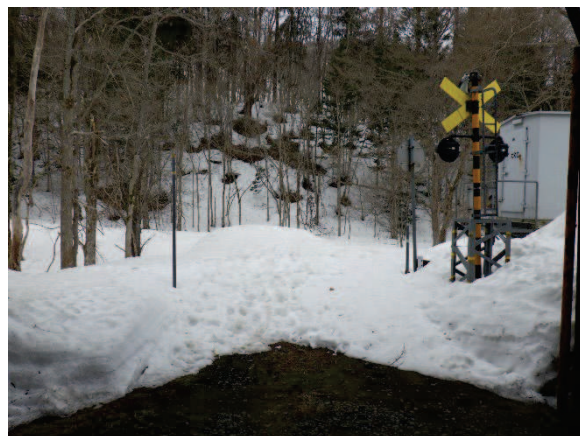
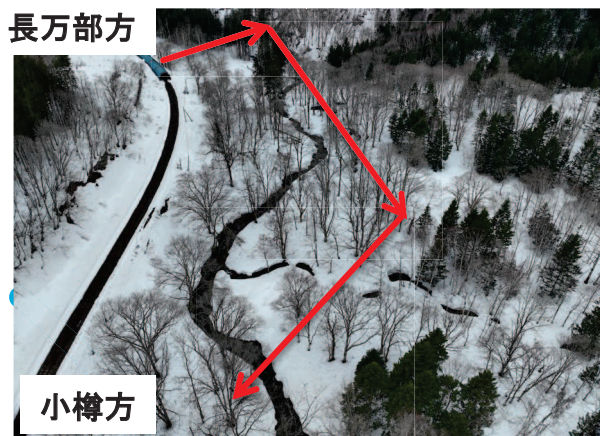
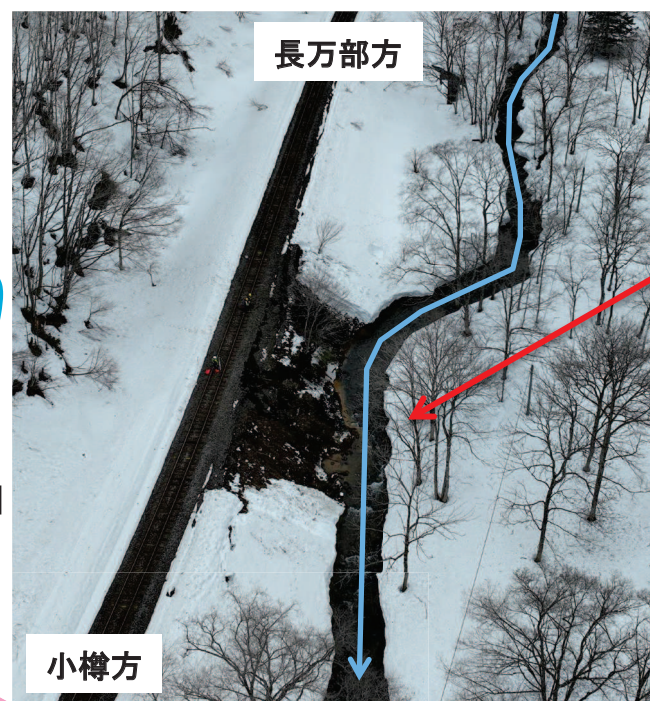
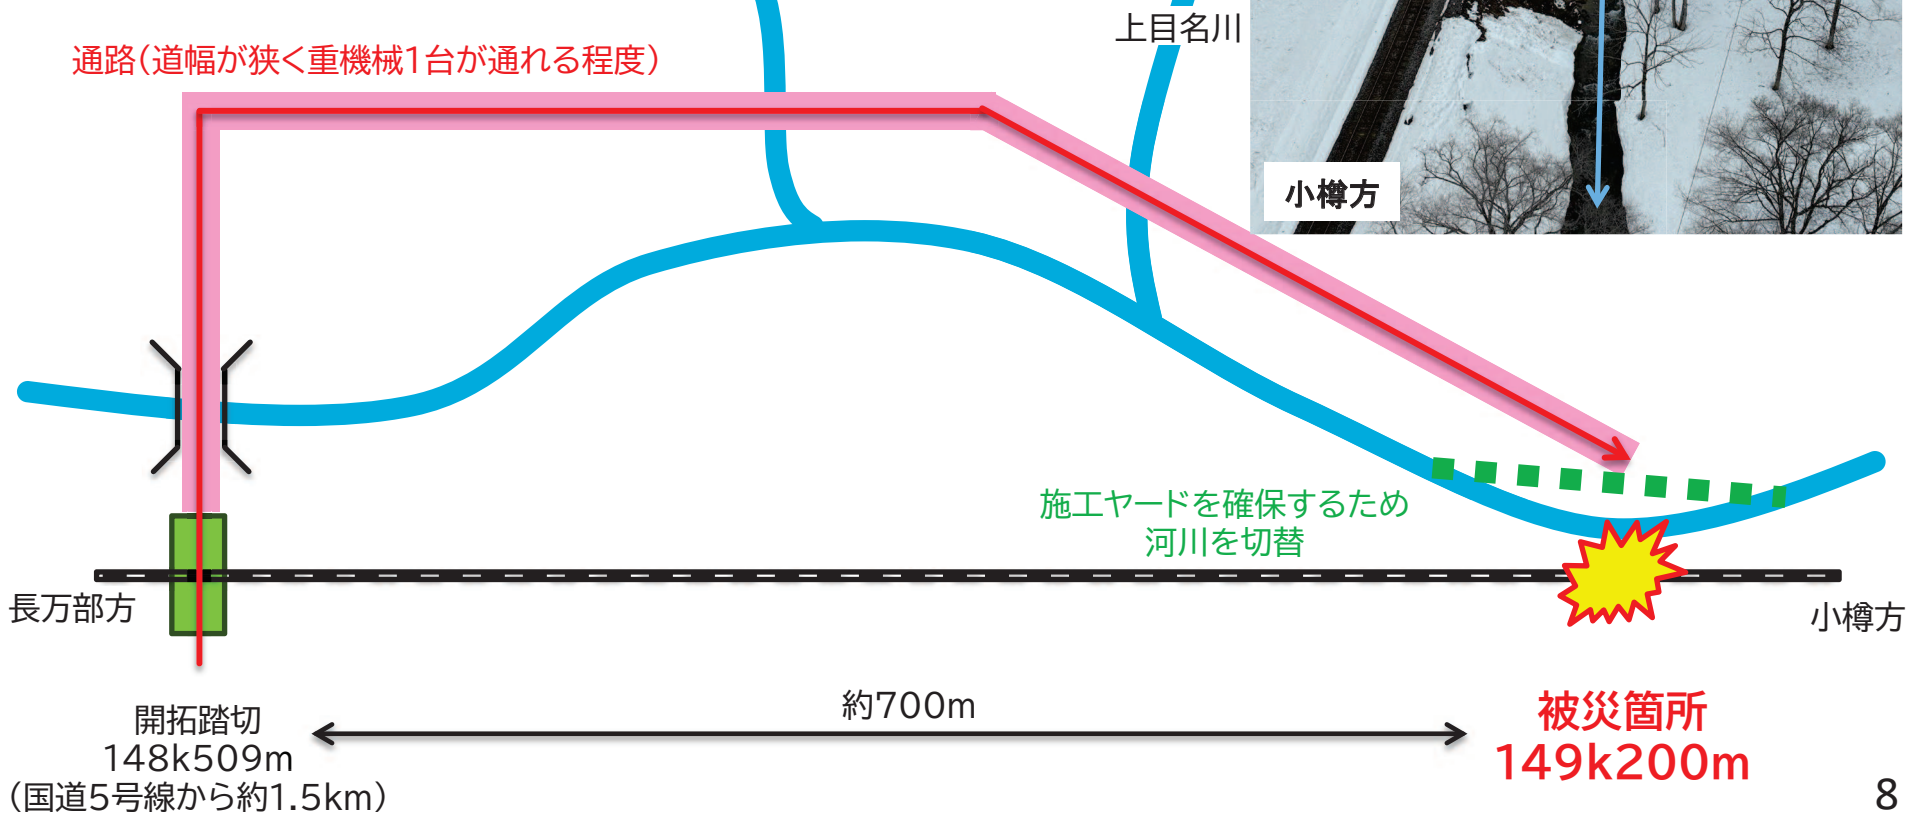
# 現地の状況
