## J R北海道における冬期の取り組みについて

J R北海道では、北海道の厳しい冬にもお客様に安心してご利用いただけるように、さまざまな取り組みを行っています。北海道新幹線と在来線における今冬期の取り組みについてお知らせします。

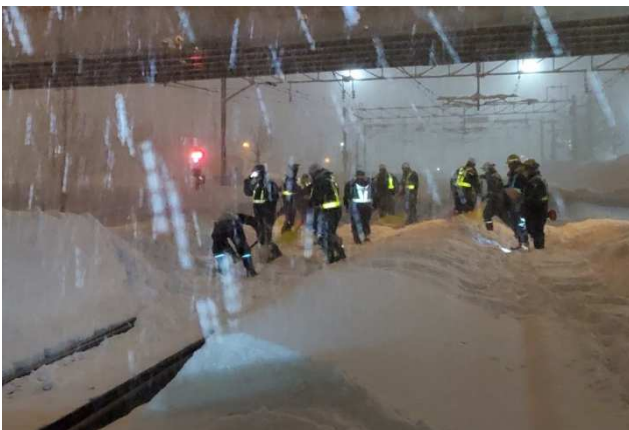
夜間の除雪作業

駅構内の線路上はモーターカー等による機械除雪を行っていますが、ポイントには多くの機器があることから、手作業により細かく雪を取り除く必要があります。また、ポイント以外にも機械で除雪できない場所（ホーム・屋根上など）があるほか、機械除雪により積み上げられた側雪（がわゆき）を定期的に排雪し、除雪スペースを確保する必要もあることから、全道各地の駅構内では、一日あたり1,100人規模で除雪係員が昼夜を問わず除排雪作業を行っています。

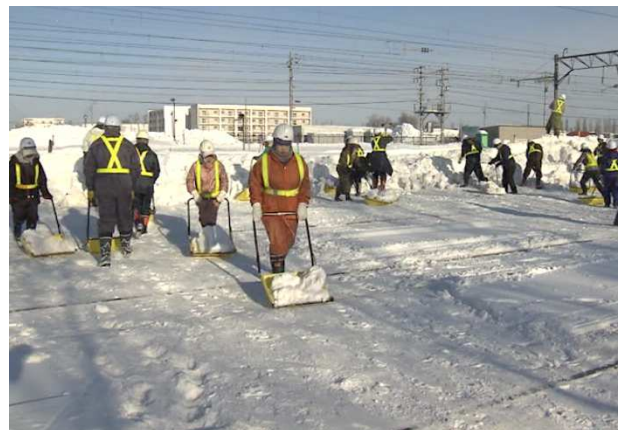
駅構内の除排雪作業

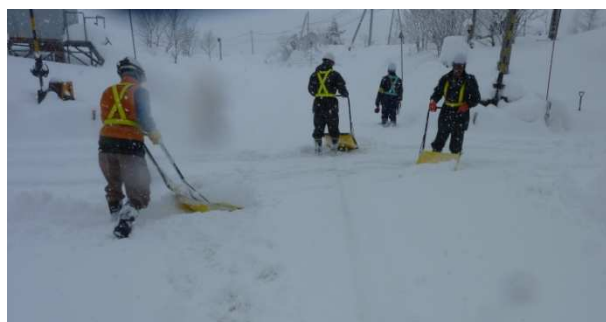
踏切の除雪作業

冬期間は自動車の往来により、レールのフランジウェイ部（列車の車輪が通過する部分）が圧雪で埋まってしまい、これを放置すると通過する列車が氷雪に乗り上げて脱線する危険性があります。また、遮断機・警報機・注意柵などの周囲や自動車が通行できるように踏切道も除雪する必要があります。これらの作業も機械では行えないため、全道各地に点在する約1,270箇所※<sup>1</sup>の在来線踏切において、除雪係員が昼夜を問わず手作業で除雪作業を行っています。

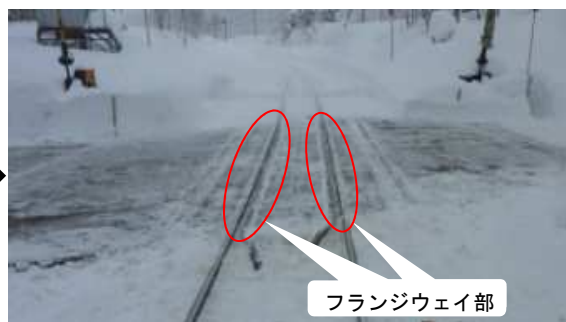
除雪作業後

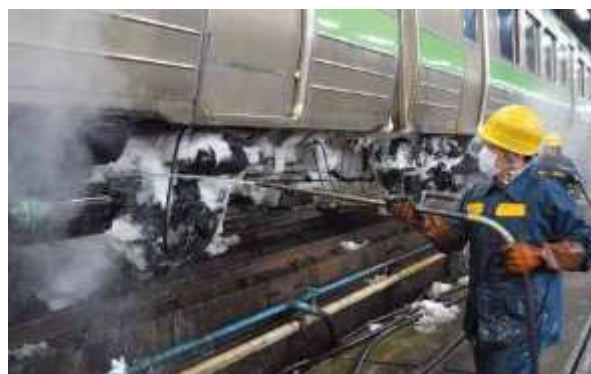
車両の融雪作業

列車は走行中に雪を舞い上げることから、車両の台車周りの機器に大量の雪が付着します。付着した雪や氷の塊が走行中に落下すると、地上設備の破損や、線路上のバラスト（碎石）に当たってバラストを周囲に飛ばす恐れがあるため、定期的に車庫の中で車両に付着した雪を融かす作業（融雪作業）を日々行っています。

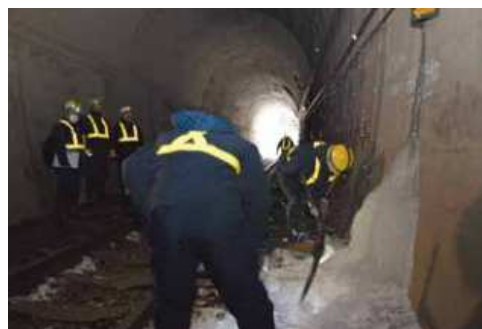
トンネル内の結氷除去作業

トンネル内には周辺の地層から浸みだしてきた水が凍り、つららや氷ができます。つらは架線を傷めたり、走行する列車に接触すると運転席などの窓ガラスを破損させる恐れがあります。また、線路内に発生する氷が大きくなると、そこに車輪が乗り上げて脱線を引き起こす恐れもあります。そのため、電気・保線系統係員が昼夜を問わずトンネル内のつらら落としや結氷除去作業を行っています。

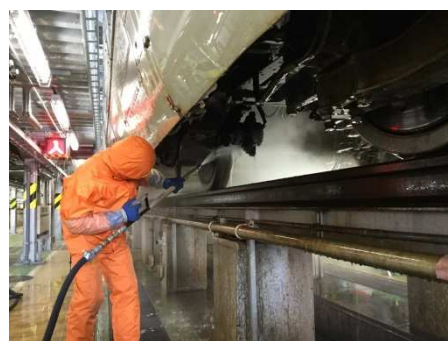
出発前(車両基地)の除去作業

北海道新幹線は、日本でも有数の寒冷豪雪地帯を走行するため、固有の対策を行い安全の確保に取り組んでいます。車両が走行中に、付着していた雪塊が融け落ち、地上設備等を損傷することを防ぐため、新函館北斗駅を出発する前に車両床下に付いた雪を除去しています。また、専用の除雪装置で線路上に残る雪を減らし、車両に付く雪を少なくする対策を行っています。さらに新青森駅に到着した上り列車の車両下部の着雪状況を確認して、付着した雪を人力で除去する取り組みも実施しています。

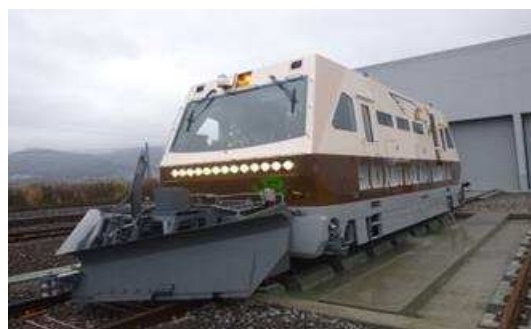
線路上の雪を取り除くため、毎日営業列車の運転前に走行する確認車に、除雪装置を装着して除雪作業を行います。

この除雪装置でレール面下70mm（除雪幅2,890mm）まで除雪します。

除雪装置を装着した確認車

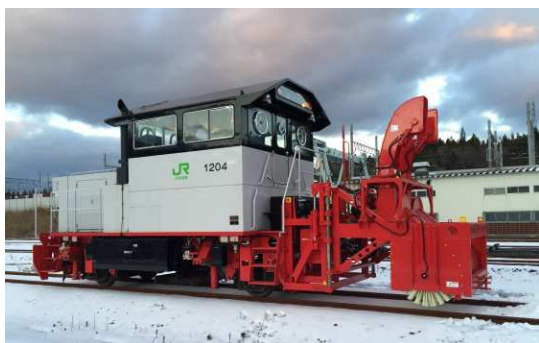
確認車の除雪装置で除雪後、さらに線路内に残る雪を少なくするため、レール面下100mm（除雪幅2,200mm）まで除雪するブラシ式除雪装置を導入しています。

ブラシ式除雪装置

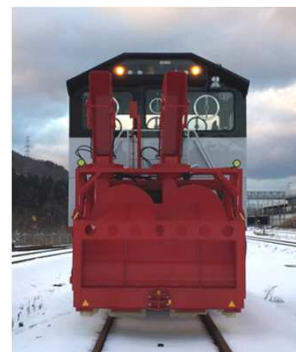
ブラシ式除雪装置(正面)

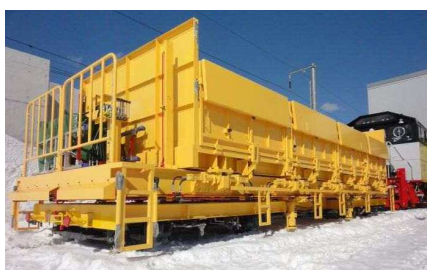
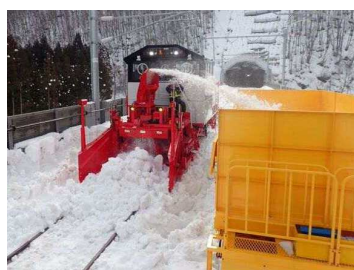
トンネル区間以外では高架橋が続く北海道新幹線においては、雪捨車を4両配備して、取り除いた雪を回収し、まとめて線路外に排出しています。

雪捨車への投雪

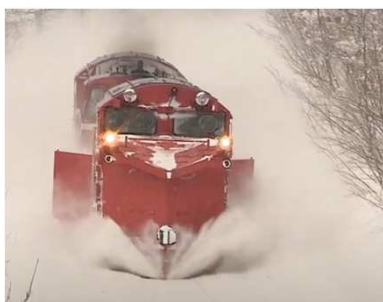
##### DE15形ラッセル機関車

機関車の両先頭に除雪装置（前頭車）を連結しています。雪の多い線区の除雪を行います。

【配備数】在来線 12両

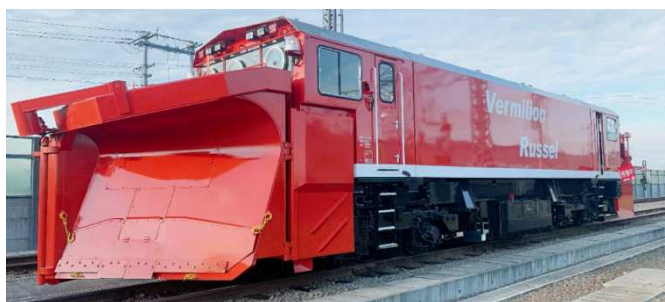
##### キヤ291形ラッセル気動車

DE15形の置き換え車両として、今冬期から石北線に導入し、除雪状況等の確認を実施します。

【配備数】在来線 1両

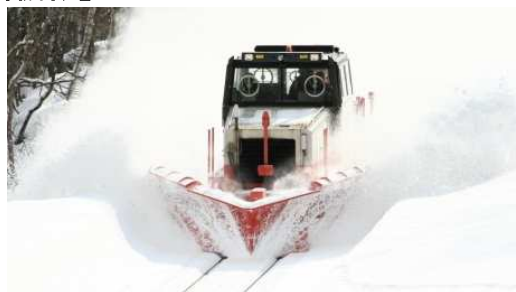
##### 排雪モーターカー

モーターカーの先頭部にラッセル装置を取り付け、線路上の雪を脇へ押しのかめます。

新幹線 4台（標準軌用2台、狭軌用2台）

在来線 47台

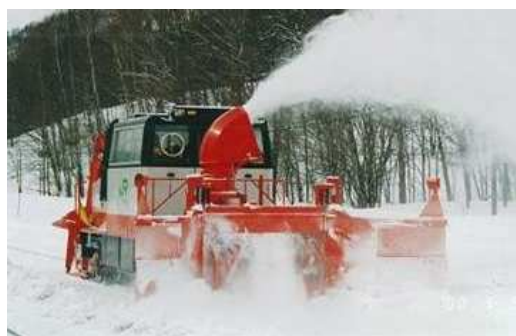
##### 排雪モーターカーロータリー

排雪モーターカーにロータリー装置を取り付け、雪を掻き寄せて遠くへ飛ばします。駅構内はもちろん、駅間の除雪においても有効な除雪機械です。

新幹線 8台（標準軌用6台、狭軌用2台）

在来線 64台（今年度1台取替）

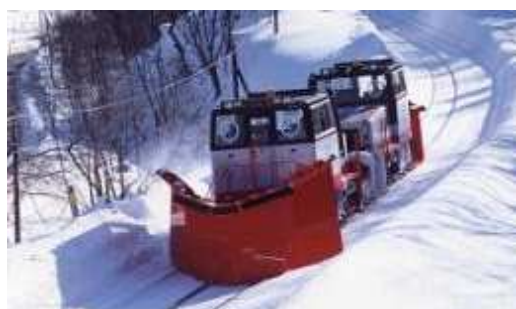
##### ラッセルモーターカー等

排雪モーターカーの連結運転制御を可能とすることで、出力性能を向上しました。通常の排雪モーターカーより高速で仕業することが可能になっています。

在来線 4組

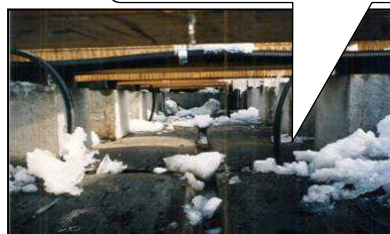
ピット内での融雪状況

ポイント下部にコンクリートで箱型の空間(ピット)を設け、雪などを落とし込む構造としてポイント不転換を防止します。ピットの底部に敷いたマットヒーターで徐々に融雪する設備です。

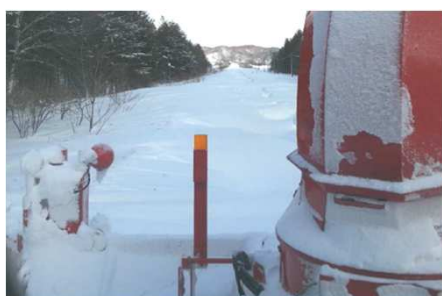
除雪機械から見た吹きだまりの様子

全道各地に防雪柵を設置して、暴風雪や地吹雪による線路上の吹きだまりを防止しています。

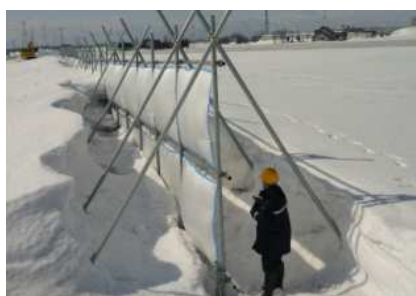
防雪柵の効果

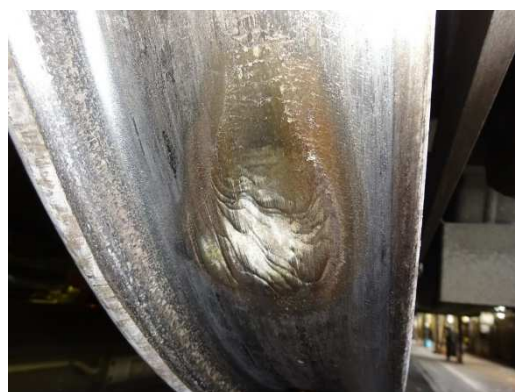
車輪と制輪子（ブレーキパッド）が凍結で密着すると、車輪が回転せずに引きずられる状況が発生して、車輪踏面（レールに接する部分）が削られてキズが発生します。一定の大きさを超えるキズが発生してしまうと運転に使用できなくなるため、発生を最小限に抑えるため制輪子の凍結固着防止対策を行っています。

キズのついた車輪

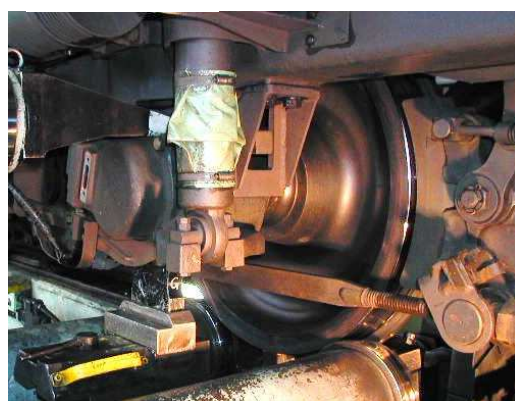
それでも発生してしまった車輪踏面のキズは、「在姿車輪旋盤装置」を使い削正します。この装置を札幌運転所（2台）、函館運輸所（1台）、釧路運輸車両所（1台）に配備しており、車両運用の安定化を図ります。

在姿車輪旋盤装置で車輪を削っている様子
