## ■根室線(滝川・富良野間) (昭和50・55・60年度、昭和62年度～平成30年度)

# 土木構造物の概況

# 試算した大規模修繕・更新費用の考え方

# 土木構造物の大規模修繕・更新費用

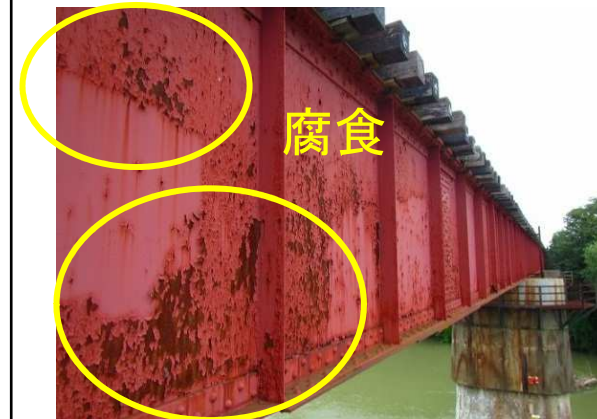
(例: 根室線 東滝川・赤平間 第3空知川橋りょう)

- ・ 広範囲にわたって腐食が進むと、橋りょうの寿命が短くなる
- ・ 経年の進行を踏まえ、鋼橋を永続的に使用するため、定期的な塗装の塗替えを実施

腐食が発生した橋りょう

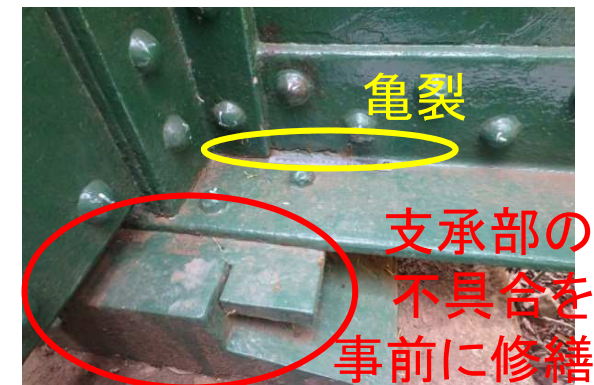
(例: 石北線 丸瀬布・瀬戸瀬間 金山湧別川橋りょう)

- ・ 経年が進むにつれて、桁に亀裂が発生することがある
- ・ 亀裂発生を防ぐ予防的な措置として、亀裂の原因となる橋桁を支える台座部分(支承部)の不具合の修繕を事前に実施

亀裂が発生した橋りょう

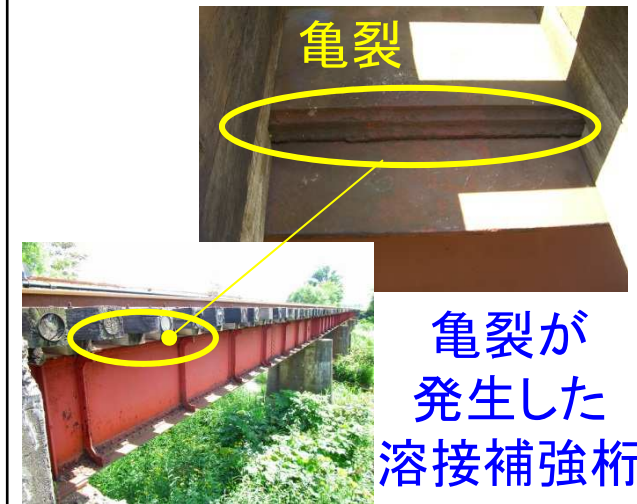
(例: 札沼線 知来乙・石狩月形間 須部都川橋りょう)

- ・ 明治時代に製作された古い鉄桁には、機関車の大型化に伴って、昭和初期に溶接補強されたものがある
- ・ 明治時代の鋼材は溶接に不向きであり、亀裂が発生しやすい一方、効果的な修繕方法がないことから、取替を実施

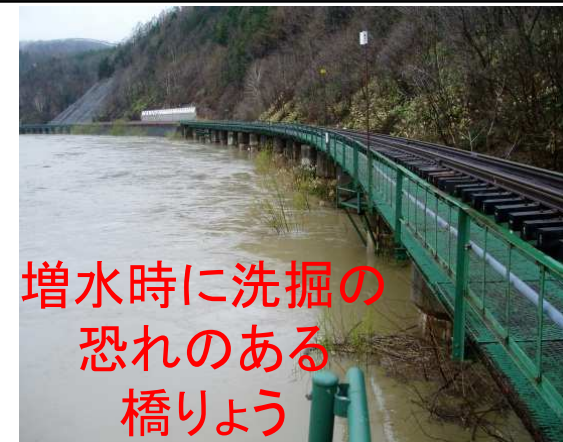
(例: 宗谷線 糠南・雄信内間 問平陸橋)

- ・ 増水時に川底が削られる（洗掘）ことで、橋脚の安定性が損なわれる恐れのある橋脚に対して根固め工を実施

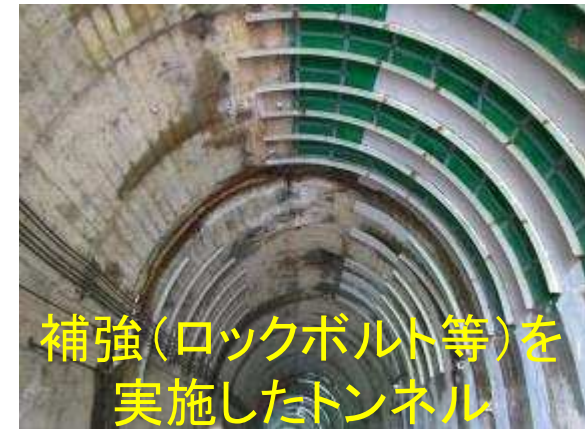
(例：根室線 落合・新得間 第4落合トンネル)

- ・ 周辺地山からの外力に耐えられなくなり、トンネルの内部空間の縮小や線路の隆起などの変形が起きたトンネルについて、補強工事を実施

※ ロックボルトとは、棒状の鋼材をトンネル内側から地山に向けて打設する工法で、地山がトンネル側に変形しようとする力に対抗します。

棒状の鋼材を地山に打込む  
(例：長さ6m、太さ25mm)

(ロックボルト施工状況)

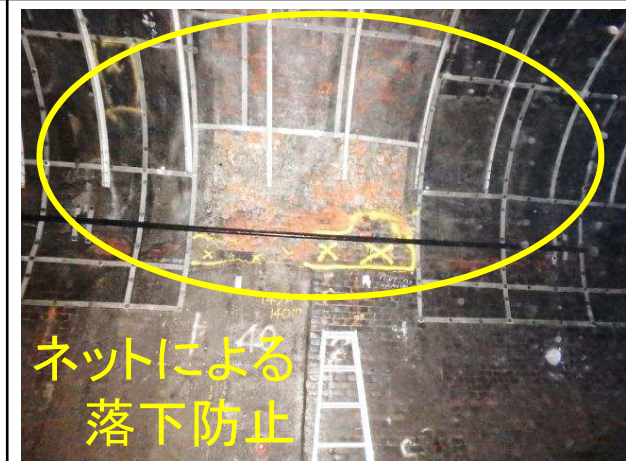
(例:石北線 生田原・西留辺薬間 常紋トンネル)

- ・ れんが等で造られた古いブロック積みトンネルは、ブロック本体およびブロック同士をつなぐ目地材料の劣化が進んでいる
- ・ れんが等の覆工材料の剥落を防止し、トンネルの寿命を延ばすため、覆工の改築・補強工事を実施

ネットによる  
落下防止

劣化したれんがトンネル

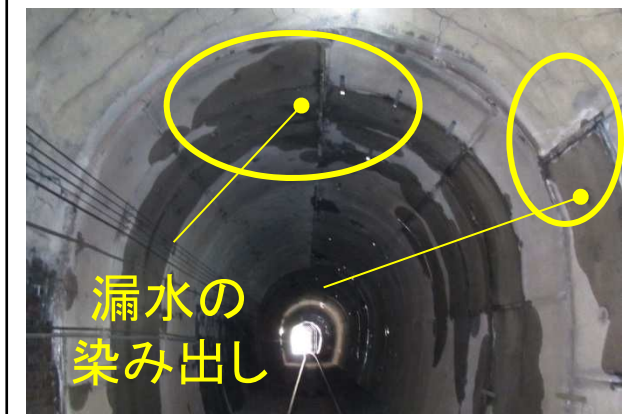
(例:函館線 熱郛・目名間 第2白井川トンネル)

- ・ つらら防止のため過去に設置された古い漏水防止工の劣化が進み、材料が剥がれたり、漏水が染み出てつららが発生し列車の運行に影響を及ぼす恐れがある
- ・ 経年の進んだ古い漏水防止工から新型の漏水防止工への取替を実施

漏水の  
染み出し

劣化した漏水防止工
