# あし 未来へつなぐ

## 三本のレールが敷設され新幹線と貨物列車が共用走行している青函トンネル。この「三線軌条」の保守作業を報道公開しました。

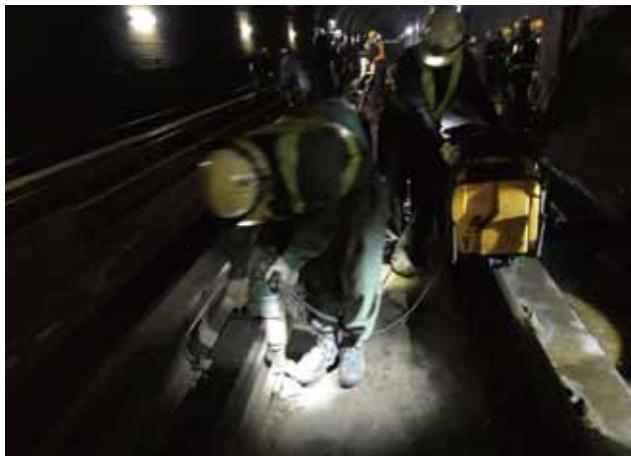
レール締結装置の交換作業。限られた時間の中で手早く行います。

の貨物列車と新幹線の両方が走行する共用走行区間となつており、三本のレールからなる線路「三線軌条」が敷設されています。公開されたのは、その三線軌条の在来線専用レールにおけるレール締結装置の交換作業等です。

度しか確保できません。しかも、三線軌条には通常より多くの部材が使われおり、特にレールとマクラギ等を固定するレール締結装置は通常の一・五倍にあたる約百万個が設置されています。加えて、在来線専用レールと新幹線専用レールとの幅は約三十cmの狭さ。そこに多数の部材が使われているため、高レベルの保守技術が求められます。

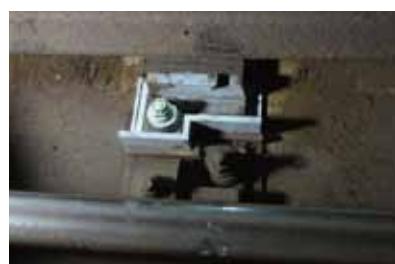
在来線専用レールと新幹線用専用レール。それぞれのレール締結装置の間隔は最も狭い部分で約4cm。ここに改良型絶縁板を設置しています。

また、この日はレールとレールの間に設置している絶縁板（仕切り）の交換も実施。三線軌条区間ではレールに流れる微弱電流により、走行する列車を検知しています。今年四月、「在線していないはずの列車が在線している」と誤って検知する事象が発生し、新幹線が緊急停止しました。この原因は特定できていませんが、可能性の一つとして、電気を通す物質がレールなどに接触し、それが誤検知しています。
