平成23年6月15日

石勝線 追分駅構内における信号機の誤表示について

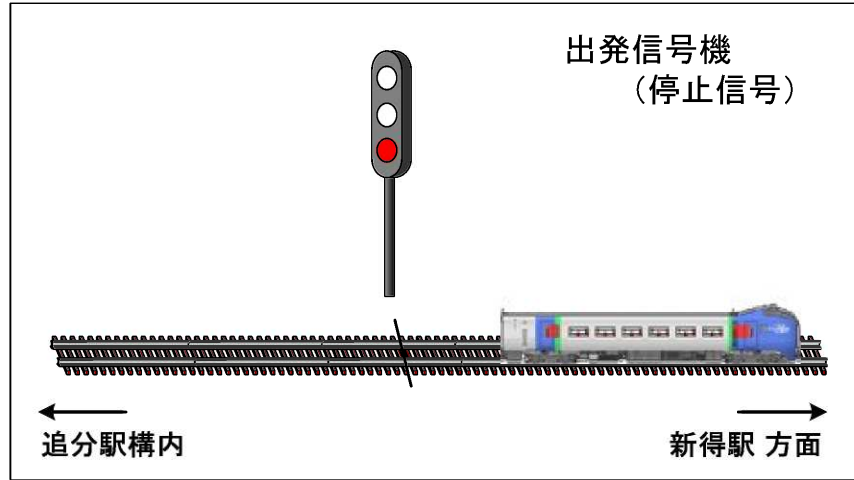
< 正常時 >

石勝線 追分駅 下り出発信号機付近の略図
