平成25年5月5日
J R 北海道

特急スーパーカムイ6号の床下から 出火したトラブルについて

3006M列車 か789-1002号車両破損状況

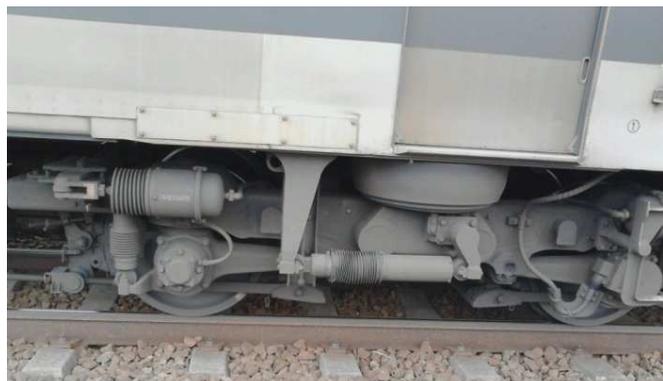
平成25年5月5日(日)7時29分頃、函館線 奈井江駅～茶志内駅間を走行中の、旭川6時45分発 札幌行き 特急スーパーカムイ6号の1号車(最後部車両)にて車内が焦げ臭いとお客様から車掌に申告があり、茶志内駅に臨時停車して運転士が床下を点検したところ、1号車の前から2軸目進行右側の車軸軸受付近からの出火(約5～10cmの炎)を認め、直ちに車両に搭載している消火器により運転士が消火を行いました。

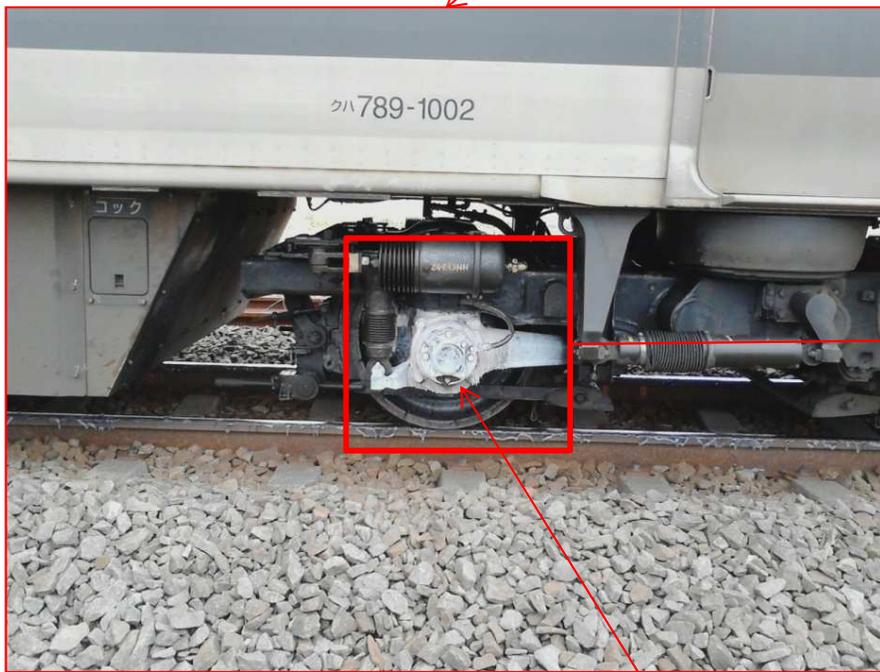
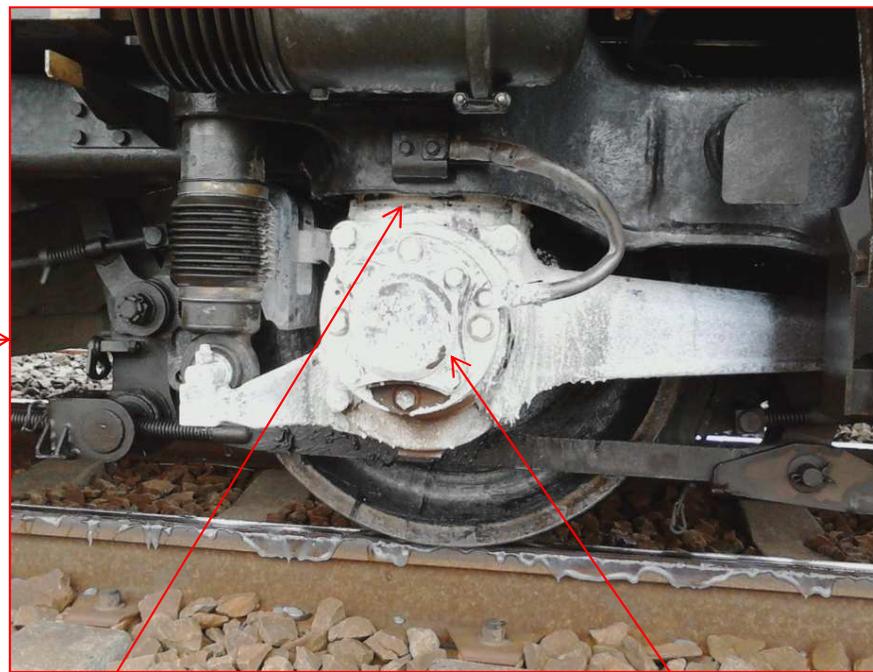
- ①車軸軸受の発熱
- ②軸バネ防雪カバーが溶けた跡
- ③軸バネ防振ゴムが焦げた跡

車軸軸受

軸バネ防雪カバー 溶けた跡
軸バネ防振ゴム 焦げた跡

車軸軸受発熱
(白色は消火剤)

車輪を取り付けた車軸が回転できるように支えている「車軸軸受」が何らかの原因により発熱し、その熱により付近のゴム等から出火したものと思われませんが、詳細については現在も調査中です。

当該車両と同形式の全車の車軸軸受が発熱していないか、車軸軸受から油漏れがないかどうかを確認し、異常がないことを確認して運転を再開しました。

なお、当該車両については、明日以降苗穂工場に入場させて部品を分解し、詳細調査を行います。また今後、サーモラベル等による管理強化を予定しております。

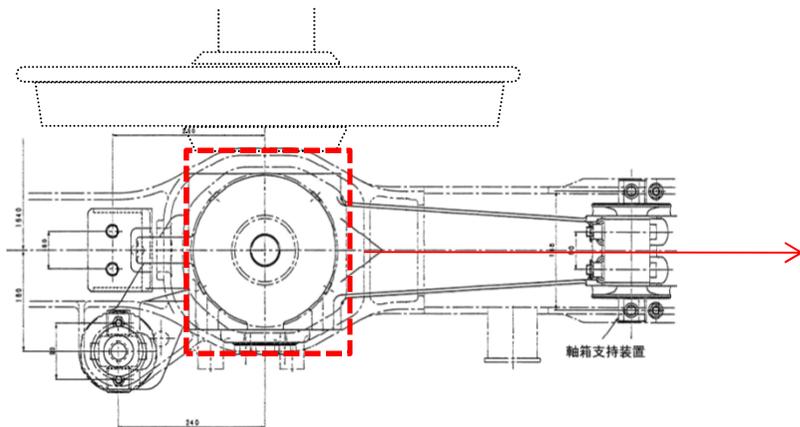
車軸軸受及び軸バネ防雪カバー

上から見た図

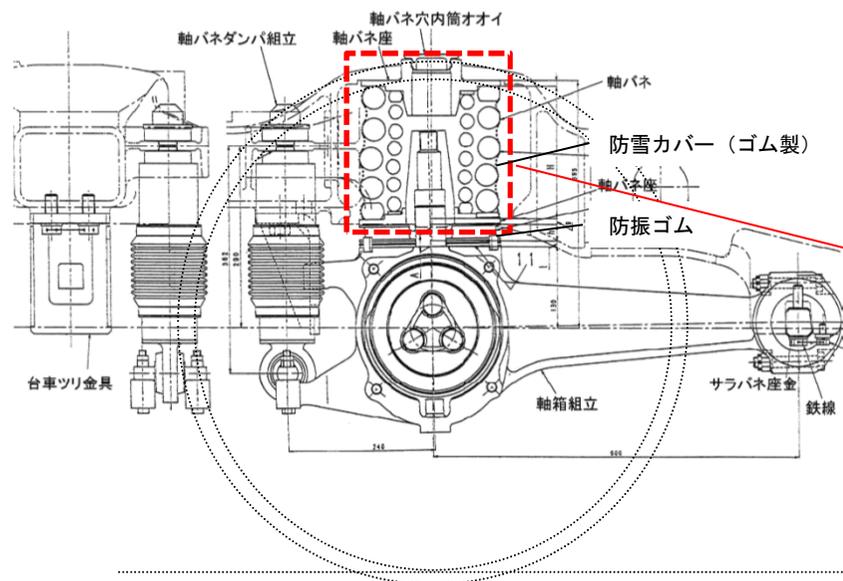
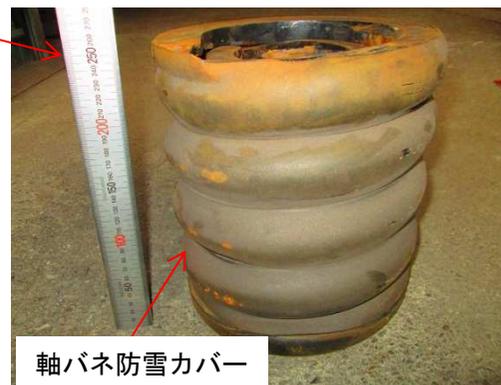
横から見た図

軸バネ防雪カバー

軸バネ (未整備品)
