平成27年1月13日
JR北海道

A T S関連の締切コックが「閉」となっていた事象の調査結果について

キハ183-4562号 電磁給排弁非常吐出締切コックについて

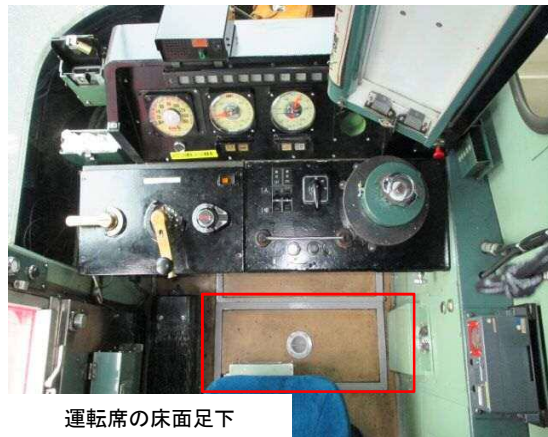
平成26年12月28日(日)0時20分頃、札幌運転所において、検修社員が当日の特急北斗6号となる車両の出区前に「電磁給排弁非常吐出締切コック」が設置されている機器室のフタの封印状態の検査を行っていたところ、封印シールが一部剥がれているのを発見しました。機器室内部を確認したところ電磁給排弁非常吐出締切コックが通常、「開」となっているところ、「閉」の状態であり、コックを固縛するバインド線も無い状態でありました。

発見時の封印状態（再現）

- ①当該コックについて
 - ・当該コックを扱った場合のA T Sによる非常ブレーキの動作確認と記録を実施
 - ・当該コックの銘板を取り扱う側（見え易い方向）に変更（実施時期検討中）
※暫定措置として、テプラ等による標記を実施（平成27年1月末までに実施予定）
- ②作業終了後のチェックを確実にを行うための見直し
 - ・確認しづらく、かつ安全に係わる項目を抽出し、チェック方法を「必ず対物チェックをしないと書き込めない方式」(※)とする
(平成27年1月末までに項目の抽出予定)
 - ・本社による作業終了後のチェック実施状況の定期的な確認の実施
(平成27年1月7日から実施)

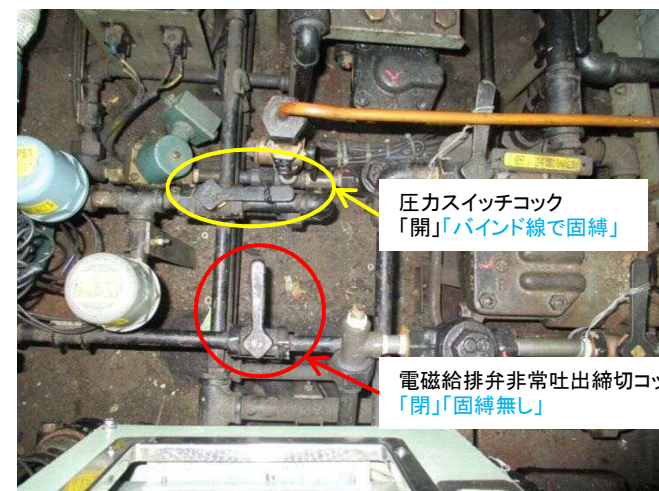
圧カスイッチコック
「開」「固縛無し」

電磁給排弁非常吐出締切コック
「開」「バインド線で固縛」

正常な状態（コック、固縛）
