平成 28 年 10 月 30 日

## 鉄道高架橋における補修用モルタル片の剥落について

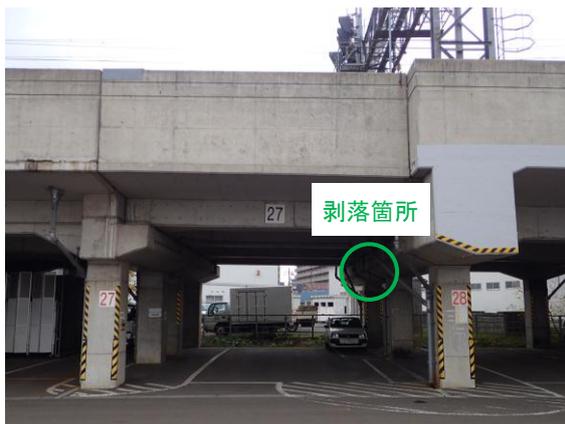
連絡を受けた当社の社員が現地を確認したところ、モルタル片は高架橋の補修のために施工した補修用のモルタルの一部が剥落したものであることが判明しました。

写真 1 剥落箇所全景

その後、当該箇所点検を実施し、安全であることを確認しています。

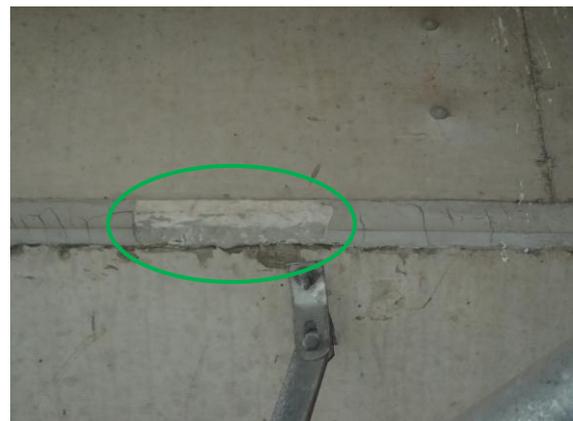
[剥 落 物] モルタル片の個数 : 7 個

モルタル片の大きさ : 最大 約 9cm × 約 5cm × 約 1cm

モルタル片の重量 : 最大 約 60g

写真 2 剥落箇所詳細
