輸送密度 200 人以上 2,000 人未満の線区における
土木構造物の今後（20 年間）の大規模修繕・
更新費用（概算）について

輸送密度200人以上2,000人未満の線区
における土木構造物の今後(20年間)の
大規模修繕・更新費用(概算)について

平成29年2月8日

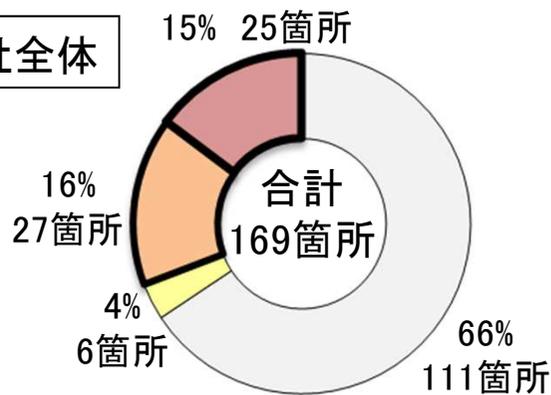
当社全体

- 経年が80年を超えるような古い構造物が多く、特に輸送密度200人以上2,000人未満の線区でその傾向が大きくなります

「トンネル」

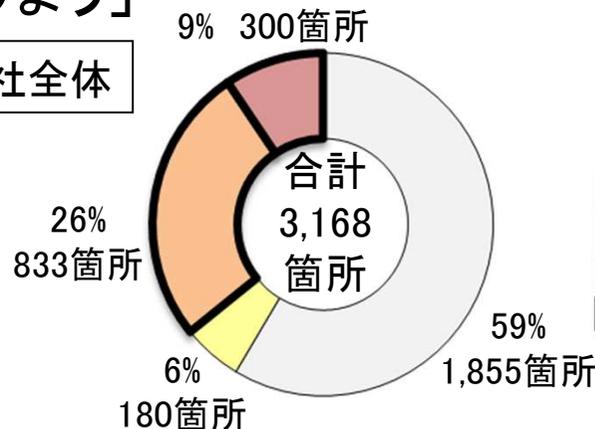
当社全体

「橋りょう」

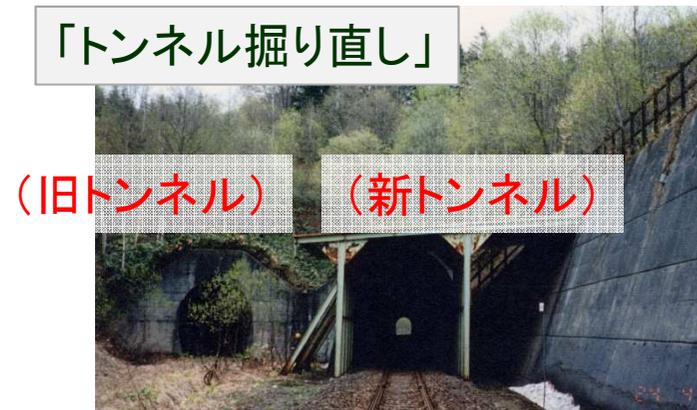
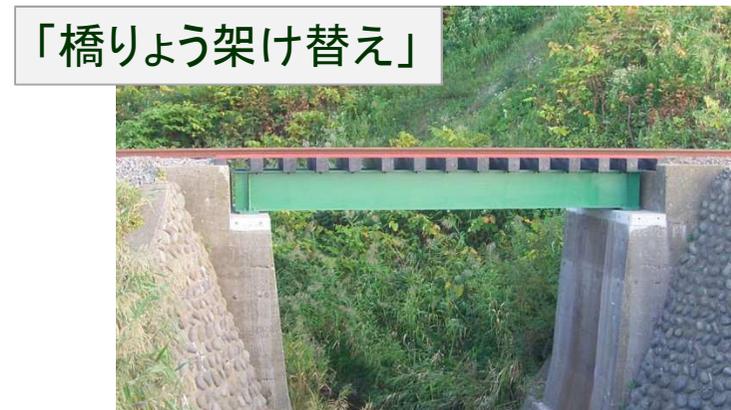
c) 大規模修繕等では機能回復ができず、取替が必要なもの

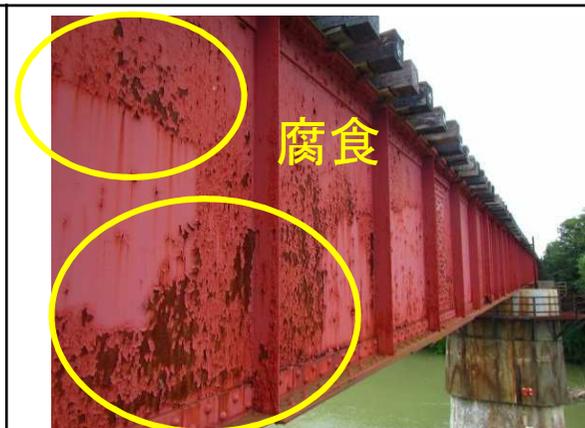
【鋼橋の腐食対策】

- ・ 広範囲にわたって腐食が進むと、橋りょうの寿命が短くなる
- ・ 経年の進行を踏まえ、鋼橋の永続的に使用するため、定期的な塗装の塗替えを実施

腐食が発生した橋りょう

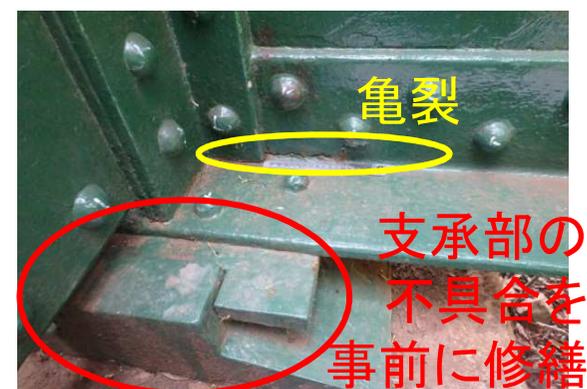
【鋼橋の亀裂対策】

- ・ 経年が進むにつれて、桁に亀裂が発生することがある
- ・ 亀裂発生を防ぐ予防的な措置として、亀裂の原因となる橋けたを支える台座部分(支承部)の不具合の修繕を事前に実施

亀裂が発生した橋りょう

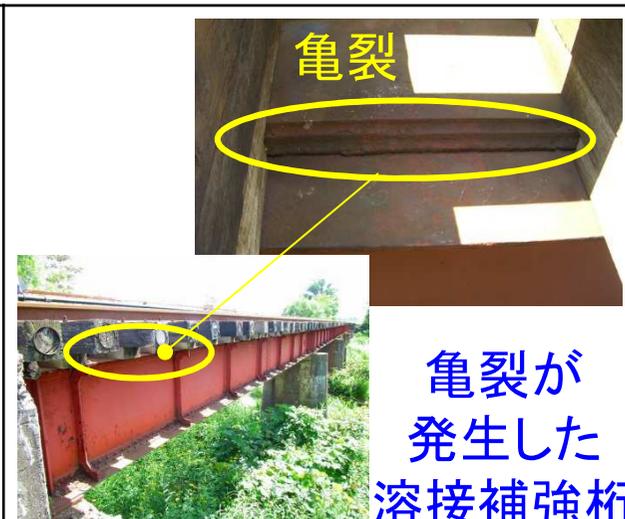
【溶接補強桁の変状対策】

- ・ 明治時代に製作された古い鉄桁には、機関車の大型化に伴って、昭和初期に溶接補強されたものがある
- ・ 明治時代の鋼材は溶接に不向きであり、亀裂が発生しやすい一方、効果的な修繕方法がないことから、取替を実施

明治時代に製作された古い鉄桁のうち、機関車の大型化に伴って、昭和初期に溶接補強された亀裂の入りやすい鉄桁の取替

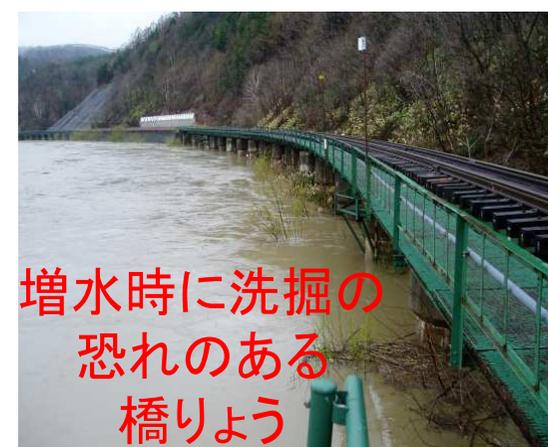
【橋脚の洗掘対策】

- ・ 増水時に川底が削られる(洗掘)ことで、橋脚の安定性が損なわれる恐れのある橋脚に対して根固め工を実施

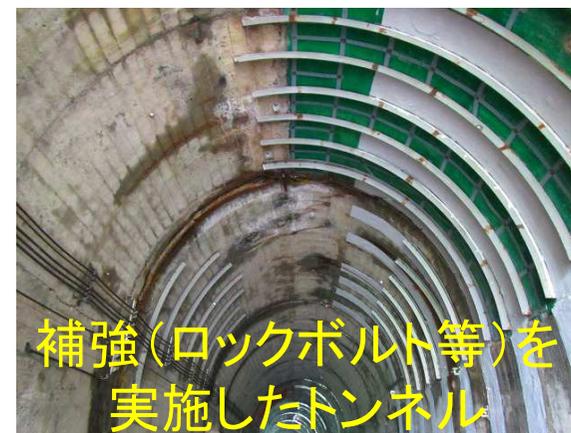
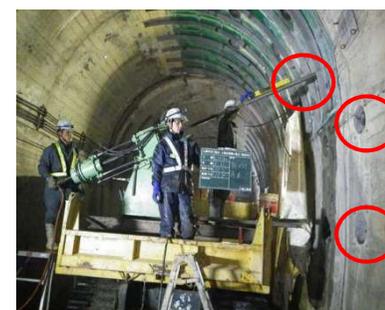
(ロックボルト施工状況)

【地山の影響による変状対策】

- ・ 周辺地山からの外力に耐えられなくなり、トンネルの内部空間の縮小や線路の隆起などの変形が起きたトンネルについて、補強工事を実施

※ ロックボルトとは、棒状の鋼材をトンネル内側から地山に向けて打設する工法で、地山がトンネル側に変形しようとする力に対抗します。

棒状の鋼材を地山に打込む
(例:長さ6m、太さ25mm)

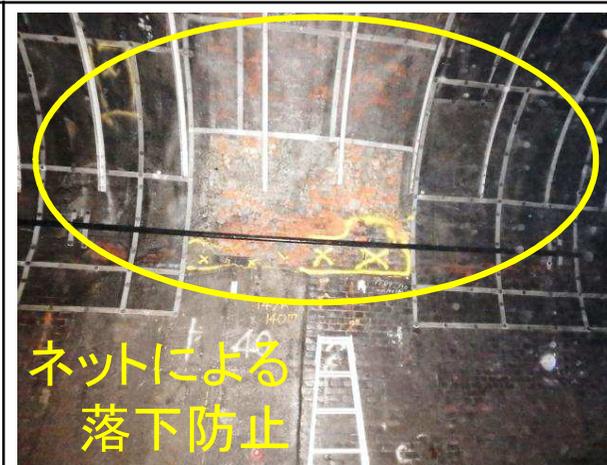
【覆工材料の劣化・剥落対策】

- ・ れんが等で造られた古いブロック積みトンネルは、ブロック本体およびブロックどうしをつなぐ目地材料の劣化が進んでいる
- ・ れんが等の覆工材料の剥落を防止し、トンネルの寿命を延ばすため、覆工の改築・補強工事を実施

ネットによる
落下防止

劣化したれんがトンネル

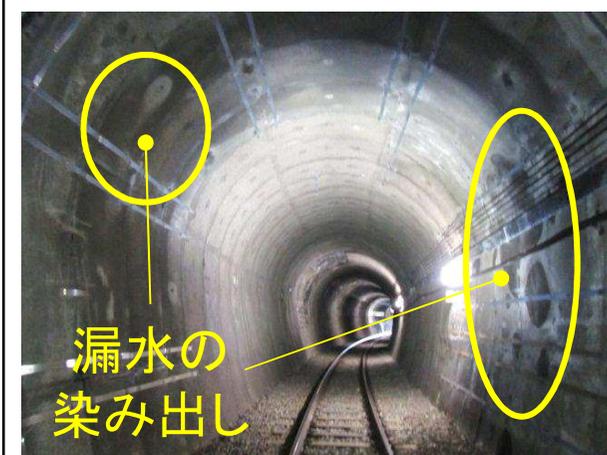
【トンネルの漏水対策】

- ・ つらら防止のため過去に設置された古い漏水防止工の劣化が進み、材料が剥がれたり、漏水が染み出てつららが発生し、列車の運行に影響を及ぼす恐れがある
- ・ 経年の進んだ古い漏水防止工から新型の漏水防止工への取替を実施

漏水の
染み出し

劣化した漏水防止工

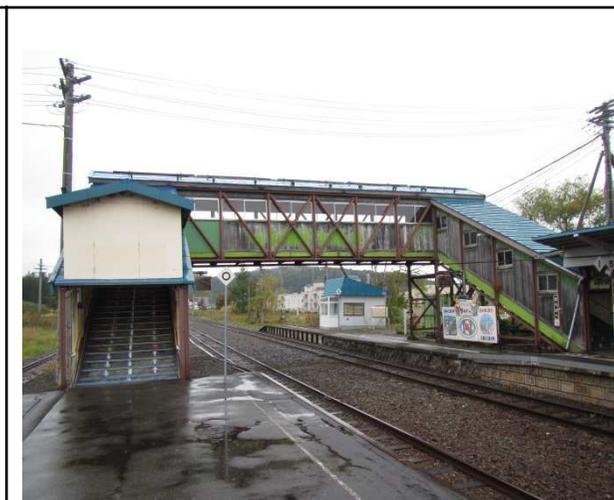
【ホーム・乗換跨線橋の変状対策】

- ・ 軟弱地盤上に造られたホームや乗換跨線橋には、経年の進行に伴い徐々に沈下や傾斜が進むものがある
- ・ 修繕により、変状をくい止めることが難しいものは、抜本的な対策として、新しい構造物への取替を実施

軟弱地盤上の乗換跨線橋
