JR北海道における冬期の取り組みについて

JR北海道では、北海道の厳しい冬にお客様に安心してご利用いただくため、様々な取り組みを行っています。北海道新幹線と在来線における今冬期の取り組みについてお知らせいたします。

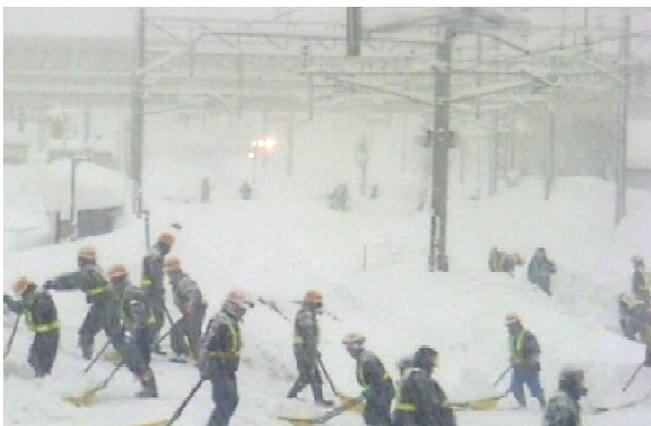
駅構内の線路上は排雪モーターロータリー等による機械除雪を行っていますが、ポイント部や線間、ホーム上等に堆積した雪など機械除雪ができない場所については人力で除雪をしなければなりません。そのため、全道各地の駅構内では、1日あたり1,100人規模の除雪係員が昼夜を問わず除雪作業を行っています。

駅構内の除雪作業

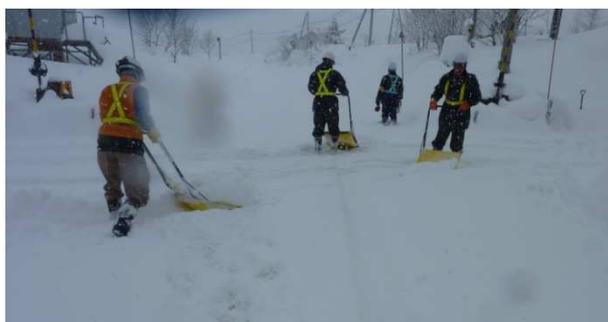
冬期間は自動車の往来により、レールのフランジウェイ部が圧雪で埋まってしまい、これを放置すると通過する列車が氷雪に乗り上げて脱線してしまう危険性があります。また、遮断機、警報機、注意柵等の周囲や自動車が通行できるように踏切道も除雪する必要があることから、全道各地に点在する約1,500箇所※1の在来線踏切において、除雪係員が昼夜を問わず除雪作業を行っています。

踏切の除雪作業

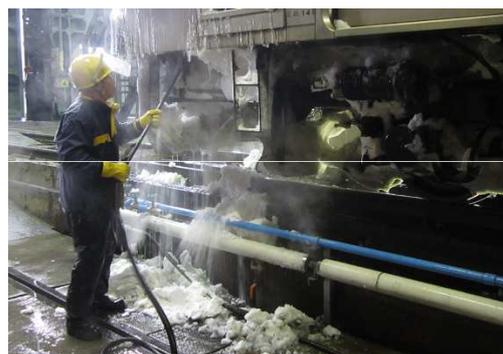
列車は走行中に雪を舞い上げることから、床下に大量の雪が付着してしまいます。付着した氷雪塊が走行中に落下すると、ポイント部に挟まってポイント不転換を発生させる、周辺設備を破壊する、線路にあるバラストを跳ね飛ばしてお客様を負傷させてしまう等の恐れがあるため、定期的に車両庫の中で車両に付着した雪の融雪作業を行っています。

車両に付着した雪の融雪作業

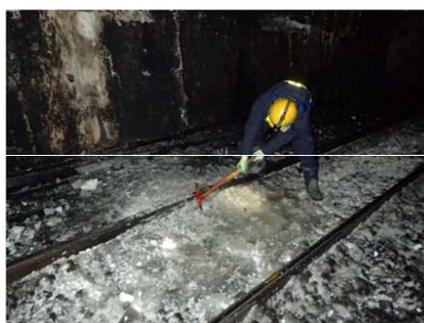
トンネル内は周辺の地層から浸みだしてきた水が凍り、つららや氷ができてしまいます。つららは架線を傷めたり、走行する列車に接触すると運転席などの窓ガラスを破損させる恐れがあります。また、軌間内に発生する氷が大きくなると、そこに車輪が乗り上げて脱線を引き起こす恐れもあります。そのため、電気・保線系統係員が昼夜を問わずトンネル内のつらら落としや結氷除去作業を行っています。

トンネル結氷除去作業

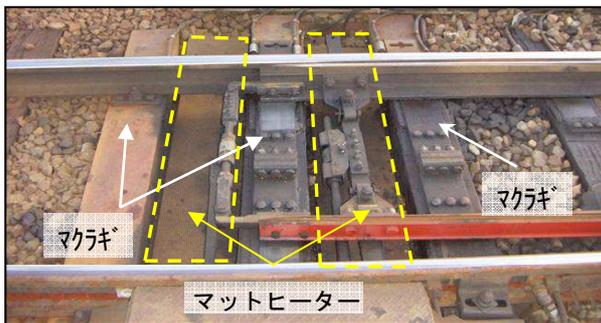
ポイントのマクラギ間で、特に雪が詰まることで可動不良になりやすい部分にマットヒーターを敷設し、ポイント部に堆積する雪や氷塊を溶かします。

ポイントマットヒーター

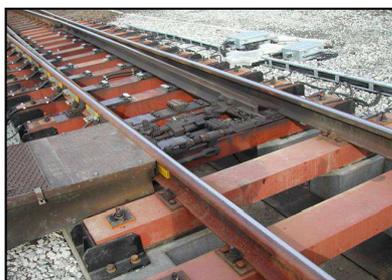
ポイント下部にコンクリートで箱型の空間(ピット)を設け、雪などを落とし込む構造にする
とともに、ピットの底部に敷いたマットヒーターで融雪する設備です。

ポイント融雪ピット

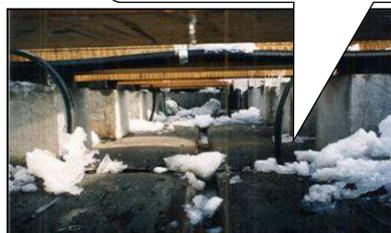
ピット内での融雪状況

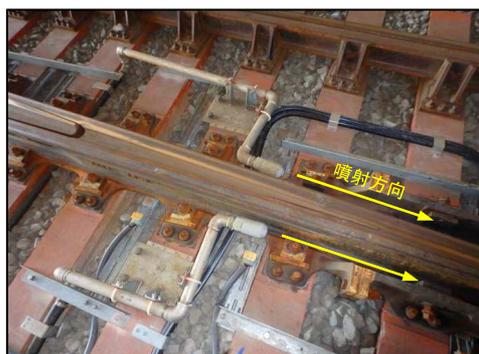
ポイント転換時等に、圧縮した空気を吹き付けることで介在する氷塊等を吹き飛ばし、ポイント不転換を防止します。

クロッシング部後端噴射ノズル(新幹線)

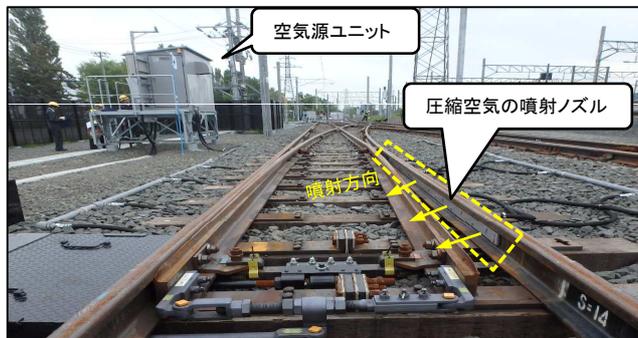
圧縮空気式除雪装置

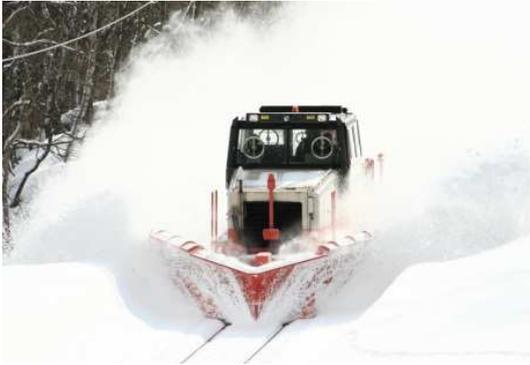
排雪モーターカー

モーターカーの先頭部にラッセル装置を取り付け、線路上の雪を脇へ押し飛ばします。

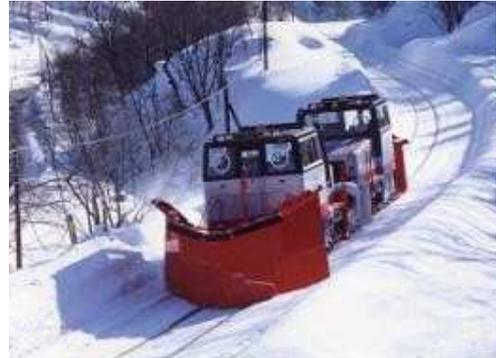
ラッセルモーターカー

排雪モーターカーの2台連結運転制御を可能とすることで、出力性能を向上しました。通常の排雪モーターカーより高速で仕業することが可能になっています。

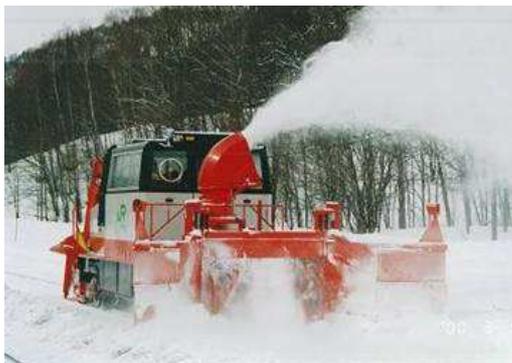
排雪モーターカーロータリー

排雪モーターカーにロータリー装置を取り付け、雪を掻き寄せて遠くへ飛ばします。駅構内はもちろん、駅間の除雪においても有効な除雪機械です。

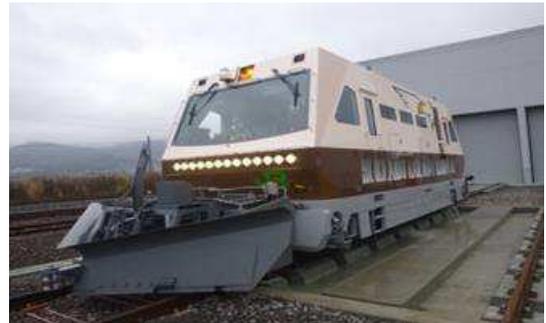
軌道上の雪を取り除くため、確認車に除雪装置を装着し除雪作業を行います。

この除雪装置をレール面下70mm、幅2,890mmまで除雪できるように改造しています。

確認車へ除雪装置を装着

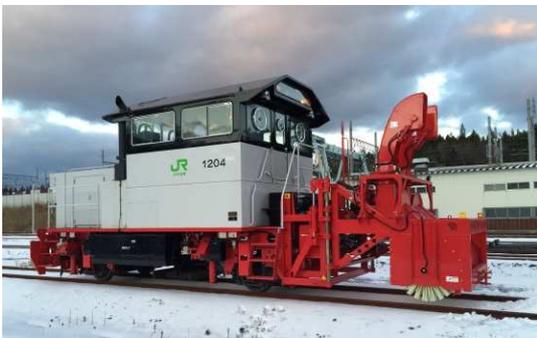
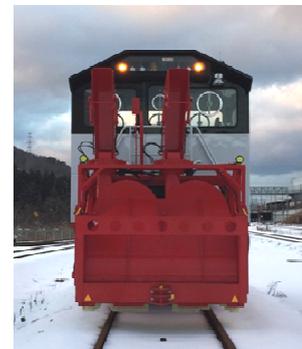
確認車の除雪装置で除雪後、さらに軌道上に残る雪を少なくすることを目的にレール面下100mm（除雪幅2,200mm）まで除雪できるブラシ式除雪装置を導入しています。

ブラシ式除雪装置

ブラシ式除雪装置(正面)

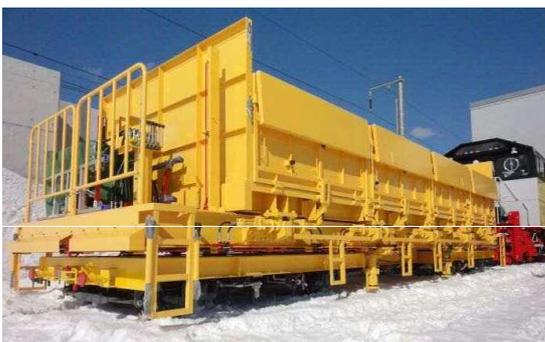
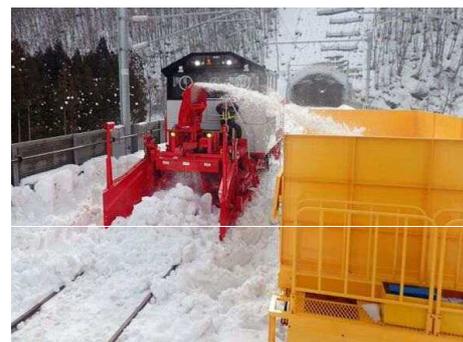
雪捨車を配備し、駅構内や本線上にたまった雪を定期的に排雪しています。

雪捨車

雪捨車への投雪

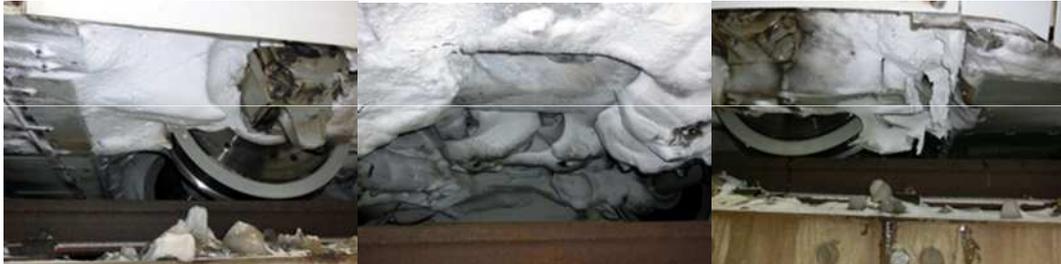
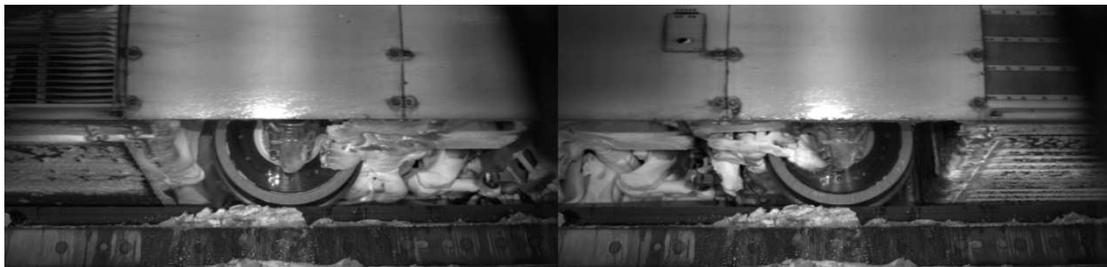
新青森駅に到着した上り列車において、車両床下をカメラで撮影し、着雪状況を確認しています。

平成28年度は着雪対策に取り組んだ結果、開業前のような大きな着雪はみられませんでした。しかし、例年にない少雪だったこともあり対策の効果を十分に確認することが出来なかったことから、車両着雪対策を継続してその効果を確認していきます。

新青森駅での車両着雪状況(開業前)

新青森駅での車両着雪状況(平成28年度)

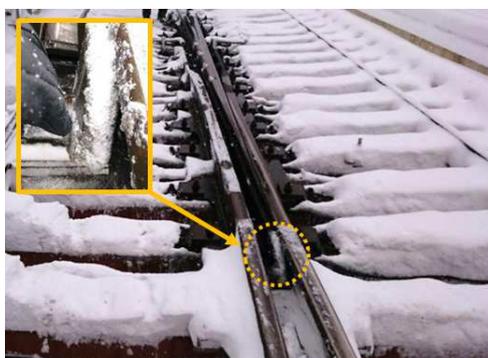
平成28年度冬期に、このノーズ部に薄い氷が介在したことによる不転換が発生しました。この対策として新幹線3駅にある分岐器クロッシングのノーズ付近に電気融雪器を増設します。

ノーズ部結氷状況

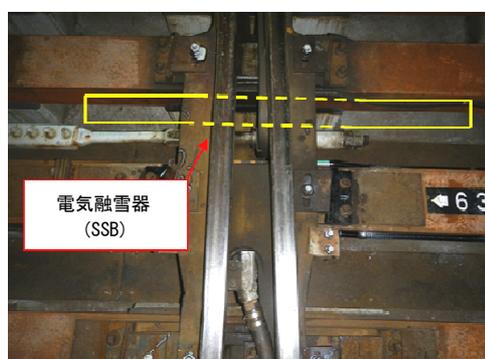
電気融雪器と設置イメージ

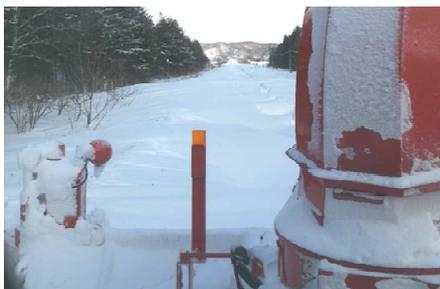
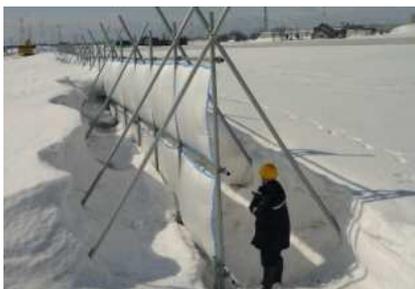
全道各地に防雪柵を設置して、暴風雪や地吹雪による線路上の吹きだまりを防止しています。

除雪機械から見た吹きだまりの様子

防雪柵の効果

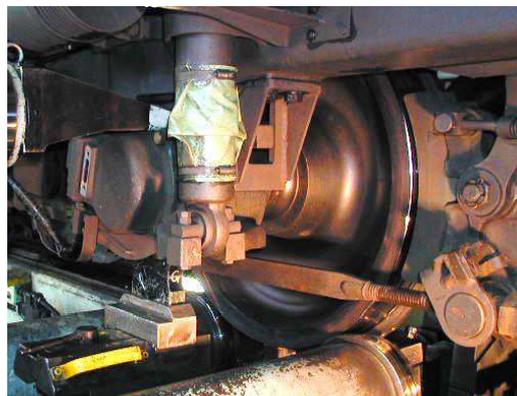
それでも発生してしまった車輪のキズは、「在姿車輪旋盤装置」などで削正します。この装置を札幌運転所（2台）、函館運輸所（1台）のほか、今年度は新たに釧路運輸車両所にも1台配備することで、車輪削正体制を強化し、車両運用の安定化を図ります。

在姿車輪旋盤装置で車輪を削っている様子
