函館線 銭函駅構内で発見された脱線による痕跡に関するその後の調査状況について

平成 29 年 12 月 7 日
北海道旅客鉄道株式会社

函館線 銭函駅構内における地上設備の主な損傷状況について

車両の損傷状況・車輪の接触痕の状況について

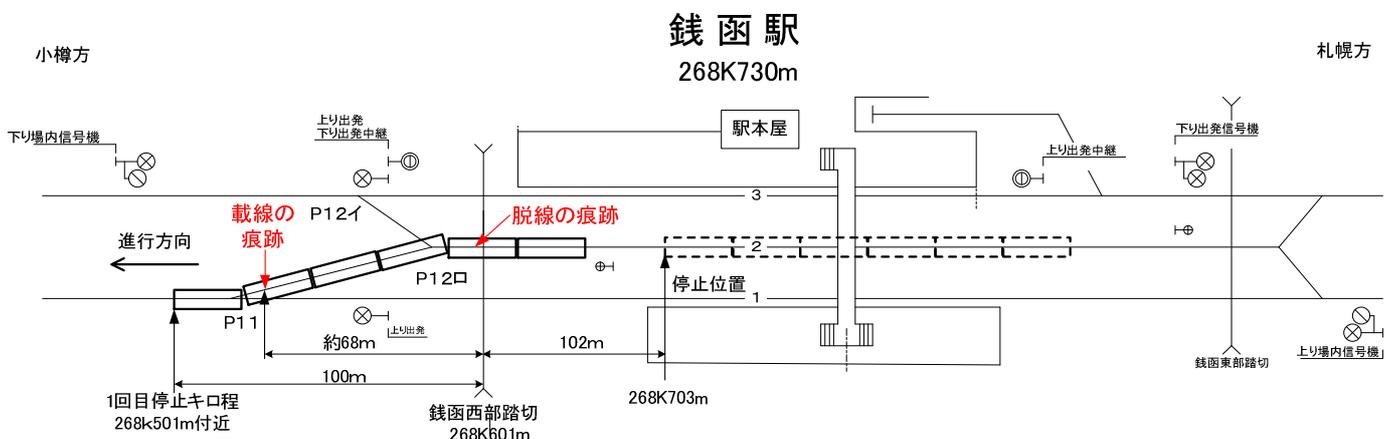
8. 構内略図

その後、札幌運転所に収容した当該車両の車輪に接触痕が発見されたことから、銭函駅構内で再度線路点検を行ったところ、銭函西部踏切付近から脱線し、小樽方へ約 68m 先のポイント 11 付近で載線したと思われる痕跡を発見しました。

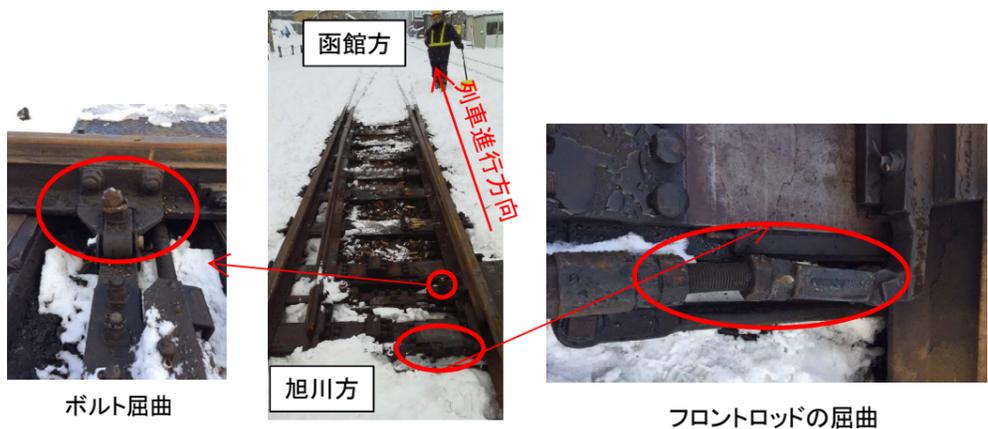
⑤ P12口 ポイント部の損傷

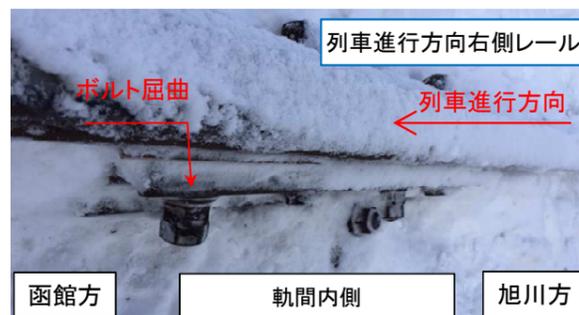
④ P12口 前端 絶縁継目部のボルト損傷

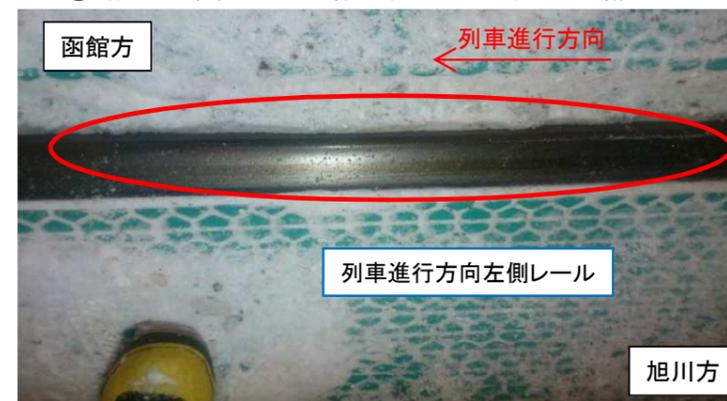
① 銭函西部踏切内の脱線が始まったと想定される傷

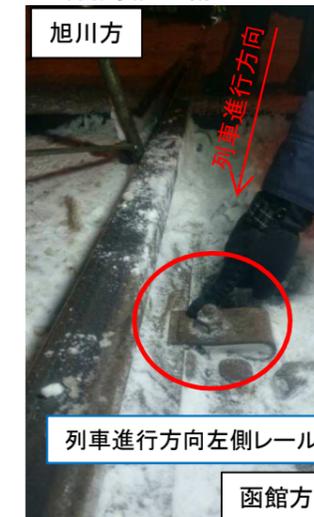
② 銭函西部踏切～P12口間 締結装置の傷

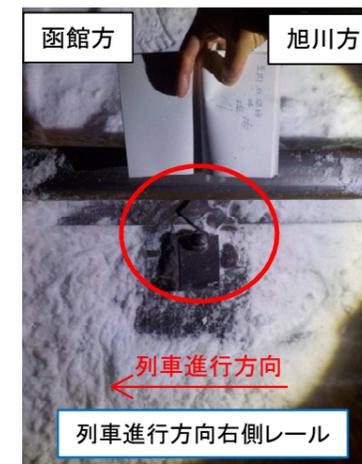
③ 銭函西部踏切～P12口間 締結装置の損傷

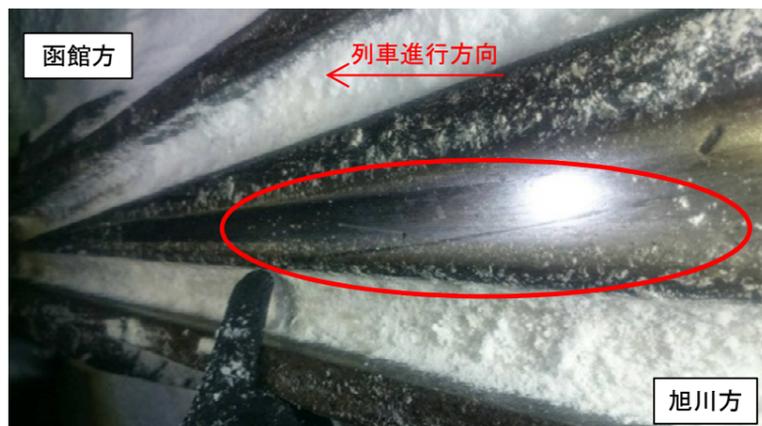
⑥ P11の載線したと想定される傷

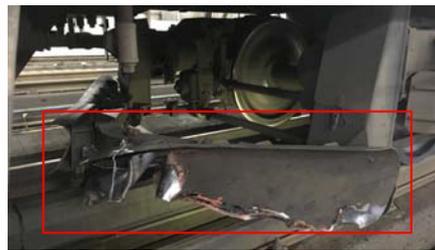
①スノウプラウ 破損

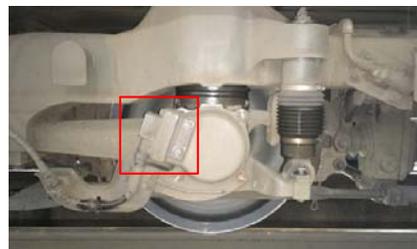
②速度発電機
(車両の速度を検出する部品)
※内部検査により破損を確認

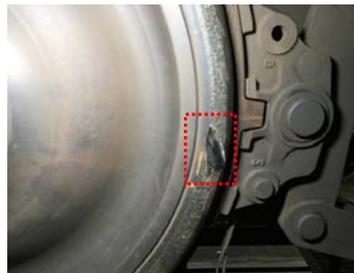
1位

内側①に接触痕

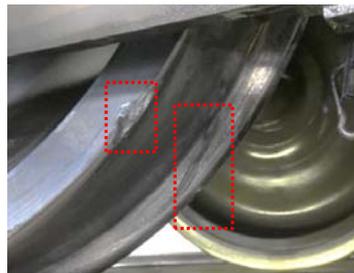
2位

フランジ部②、外側③に接触痕

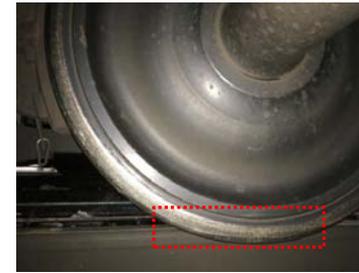
3位

内側①に接触痕

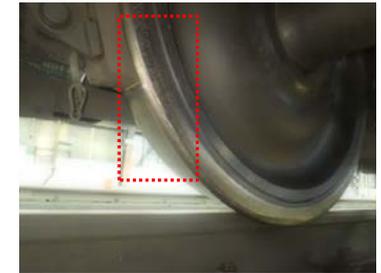
4位

内側①に接触痕
