2018年11月14日

千歳線新札幌駅構内信号機柱が倒れて線路を支障した事象（重大インシデント）

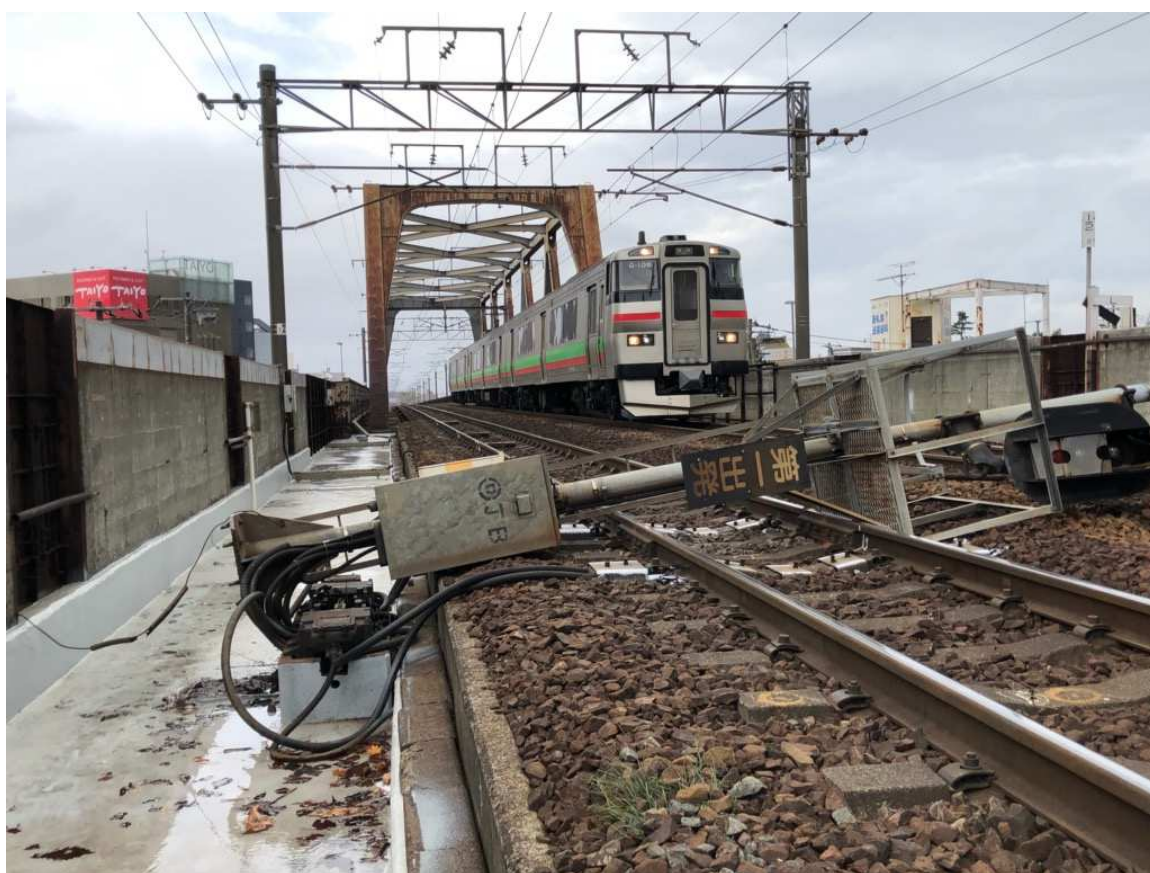
【倒れた直後の信号機】

- 【倒れた状況】
- (1) コンクリート躯体に打ったアンカーごと抜けた (8本全て)
 - (2) アンカーとボルトのひきちぎりは無し
 - (3) 本来、アンカーにあるコーン (くさび) が無いこと確認
 - (4) 高架躯体側の穴にはコーンが残存 (8箇所)
 - (5) 気象台発表による最大瞬間風速

15.7m/s [9:00]、 18.2m/s [12:00]、 19.4m/s [13:00]

- (1) 同駅構内の信号機等の点検 異常無し
(基礎の浮き上がり状況、ボルトの締結状況、倒壊の恐れ有無)
- (2) 復旧作業 11月10日 5:25 復旧作業終了、5:27 安全確認終了

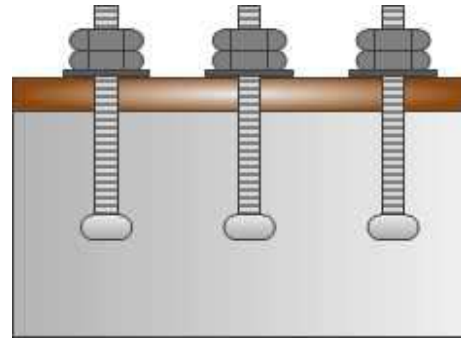
- ① 本体打ち込み式アンカー 新札幌高架 当該箇所 → 復旧工事時に補強実施
ほか1箇所（3L・4L） → 補強材有り
- ② 躯体一体型基礎ボルト 17箇所

※同一時期・施工方法を踏まえた補強の実施
