J R 北 海 道

## 4月8日発生 特急北斗20号の エンジンが破損した事象について

# キハ182-2560号噴射ポンプ内スライジングブロック折損

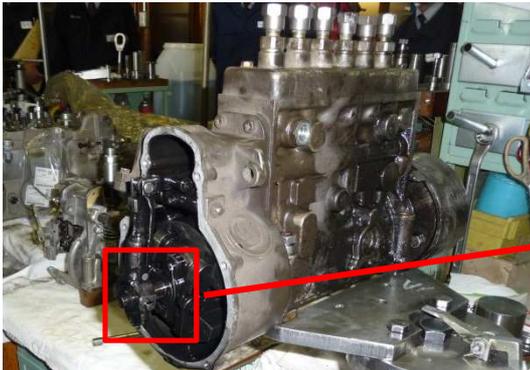
燃料噴射ポンプ

当該エンジンを解体調査した結果、燃料噴射ポンプ(エンジンに噴射する燃料の量を制御し、回転数を調整する装置)内の部品(スライジングブロック)が折損していました。

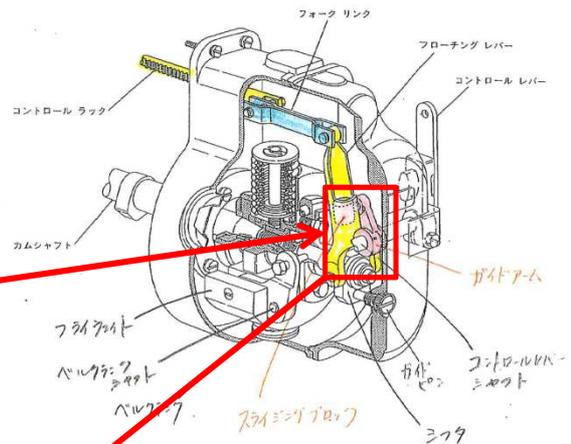
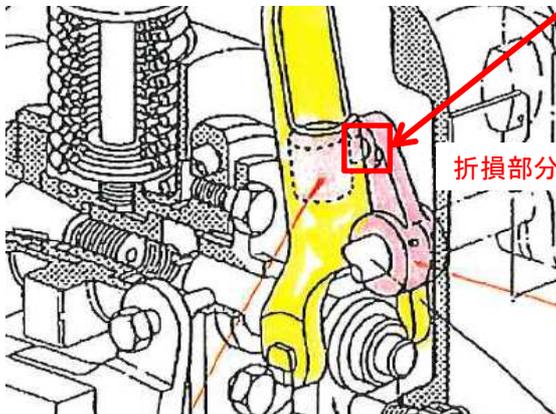
スライジングブロック

以上の調査結果から、燃料噴射ポンプ内のスライジングブロックが折損したことにより、燃料が多く噴射され続けた結果、エンジンが常に過回転状態となり、その結果エンジンの連接棒が破損し、シリンダブロックが破損したものと推定しています。
