J R 北 海 道

根室線音別駅構内で発生した軌道整備不良と作業後の不正な状態確認が判明した事象について

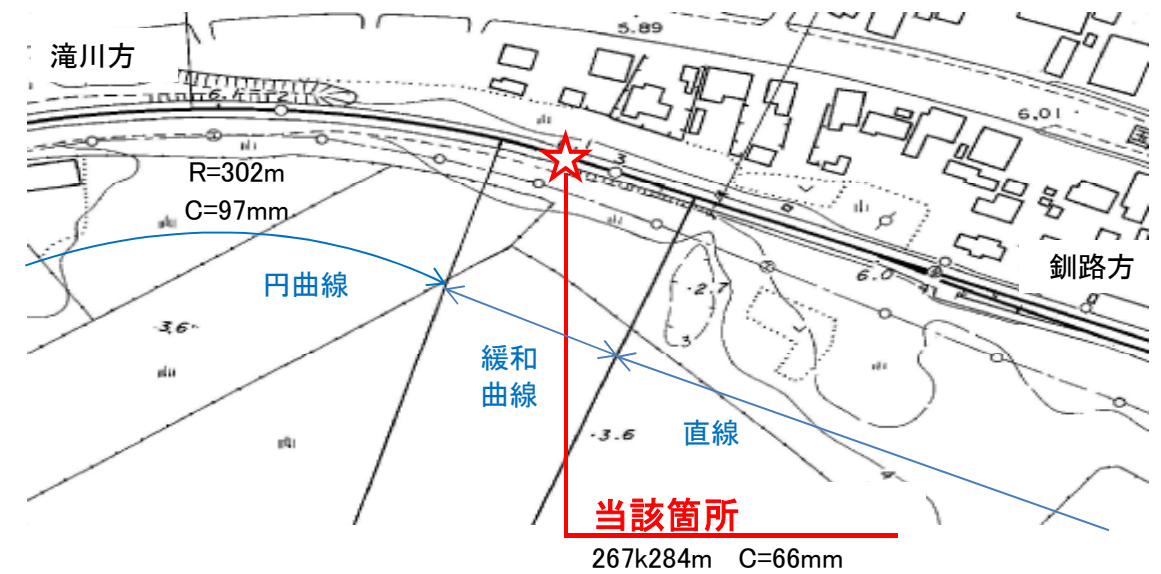
○位置平面図

根室線 音別駅構内 267 k 285m（滝川起点）

(1) 当該箇所が緩和曲線であるにもかかわらず円曲線と勘違いして軌道整備を行ったため。

- (3) 北海道軌道施設工業(株)において、関係者からの聞き取り調査を行ったところ、5月10日のマクラギ交換の際に、本来66mmに設定すべきカントを97mmと取り違えて施工していたことが分かりました。
- (4) また、軌道工事管理者が仕上がり状態検査の一部を失念し、JRへの提出に際して検測していない数値を記入していました。失念した本人への聞き取りの中では、「失念に気付いたのが既に5km移動した後で、朝7時過ぎから仕事をしていたこともあって事務所に戻る時刻が勤務時間を過ぎてしまうため、周囲に言い出せなかった。」旨のことを述べています。
- (5) JR北海道では、5月27日の夜に北海道軌道施設工業(株)からこれらの報告を受け、当該軌道工事管理者が従事したすべての施工箇所について、5月28日の朝までに列車の走行安全性に問題が無いことの確認を行いました。
- (6) 線路の線形は曲線半径302m・カント97mmの曲線における緩和曲線で、当該箇所のカントは66mmです。
