青函トンネルにおける防災設備、お客様避難に関する考え方

及び現段階での車両調査について

特急スーパー白鳥34号のモータ配線が焦損した事象において 当社の調査により現段階で判明した内容について

スーパー白鳥34号 5号車の車両状態

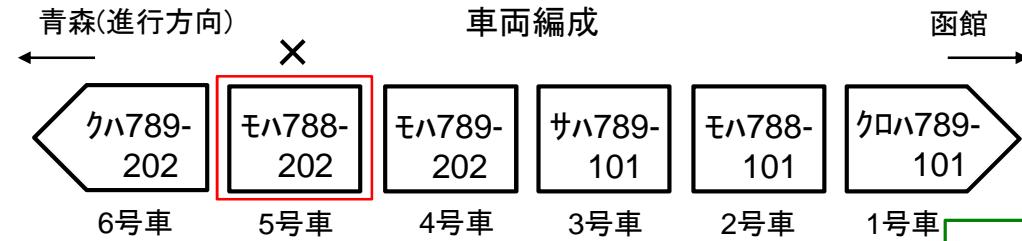
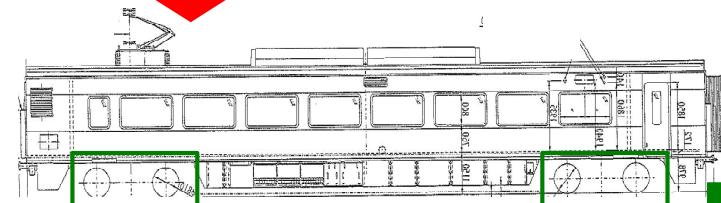
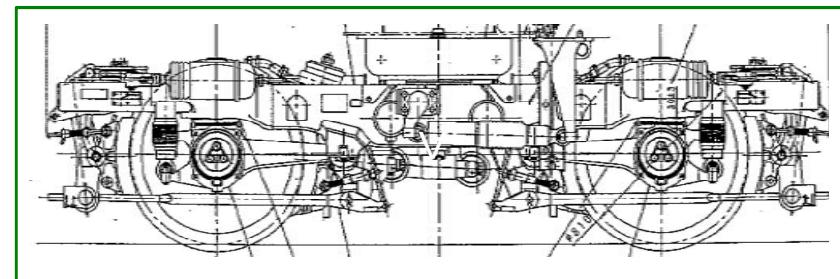
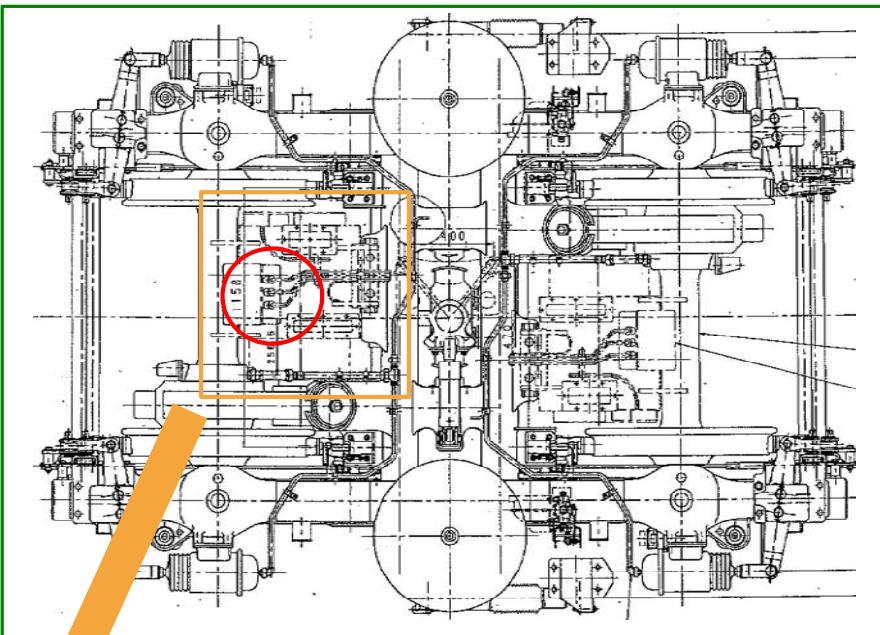
1両に4台のモータが搭載されていますが、4台のモータに電気を送る電線（太さ約18mm）が焦損していました。また、モータも熱により変色しており、モータを冷やした後の排気が通る通路である風道（ゴム製）、排気口付近のゴムホースや配線被覆の焦損を認めています。

各4台のモータに電気を送る電線（各3本）に過電流が流れ、電線の被覆が焦げて発煙したものと推定しています。また、過電流により、モータが異常に発熱したこと、モータを冷やしている空気が高温となり排気され、排気風道のジャ腹（ゴム製）や空気ホース（ゴム製）を溶かしたこと、異臭と発煙を助長させたと考えています。

当該車両については、苗穂工場に回送し、各部品の調査を継続します。また、原因究明については、第三者機関の協力を依頼予定です。
