青函トンネルにおける防災設備、お客様避難に関する考え方
及び現段階での車両調査について

特急スーパー白鳥34号のモータ配線が焦損した事象において 当社の調査により現段階で判明した内容について

スーパー白鳥34号 5号車の車両状態

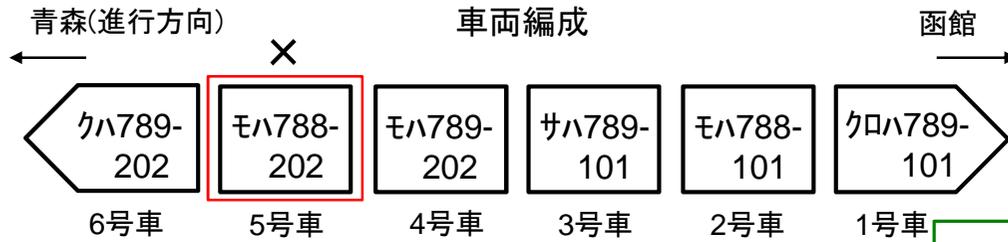
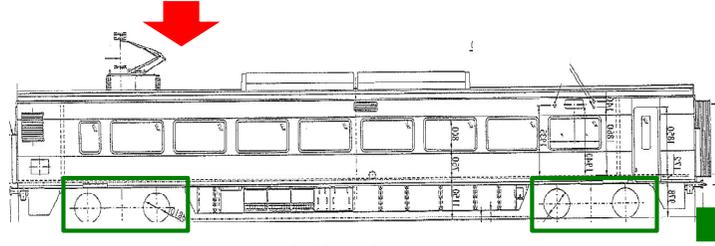
車体外観図

1両に4台のモータが搭載されていますが、4台のモータに電気を送る電線（太さ約1.8mm）が焦損していました。また、モータも熱により変色しており、モータを冷やした後の排気を通る通路である風道（ゴム製）、排気口付近のゴムホースや配線被覆の焦損を認めています。

各4台のモータに電気を送る電線（各3本）に過電流が流れ、電線の被覆が焦げて発煙したものと推定しています。また、過電流により、モータが異常に発熱したことで、モータを冷やしている空気が高温となり排気され、排気風道のジャ腹（ゴム製）や空気ホース（ゴム製）を溶かしたことで、異臭と発煙を助長させたと考えています。

当該車両については、苗穂工場に回送し、各部品の調査を継続します。また、原因究明については、第三者機関の協力を依頼予定です。
