平成29年11月16日

## 空調配電盤から発煙した事象の原因と今後の取り組みについて

平成29年8月7日（月）7時13分頃、函館線 厚別～森林公園駅間において、札幌7時00分発 滝川行き 普通列車の配電盤から発煙した事象について、原因と今後の取り組みについては、以下のとおりです。

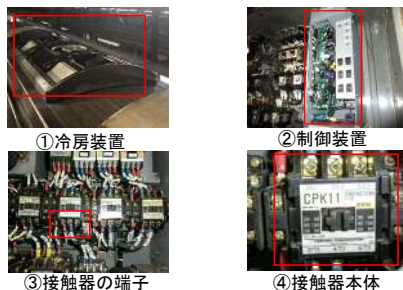
## ○調査内容(焦損要因の分類)

- ①冷房装置の不具合.....異常無し  
⇒各機器の機能、絶縁状態及び各配線の検査正常
- ②冷房装置の制御装置の不具合.....異常無し  
⇒基板への通電試験、制御装置の各動作試験正常
- ③接触器の端子の弛み無し.....異常無し  
⇒各端子の弛み確認、弛み無し
- ④接触器自体の不具合  
※①～③の各機器については、異常は認められず、  
「④接触器自体の不具合」について詳細調査をすすめた。

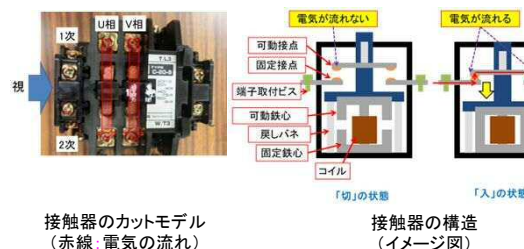
### 《構造》

仕様	実使用	記事
定格容量	7kW	約2.55kW	仕様範囲内
定格電流	17A	約7.2A	仕様範囲内
電氣的寿命 動作回数	100万回	約85万回	寿命動作回数以下
