函館線 森・石倉間の列車脱線について

2024年11月18日

北海道旅客鉄道株式会社
HOKKAIDO RAILWAY COMPANY

1. 鷺ノ木道路踏切のレールの状況について

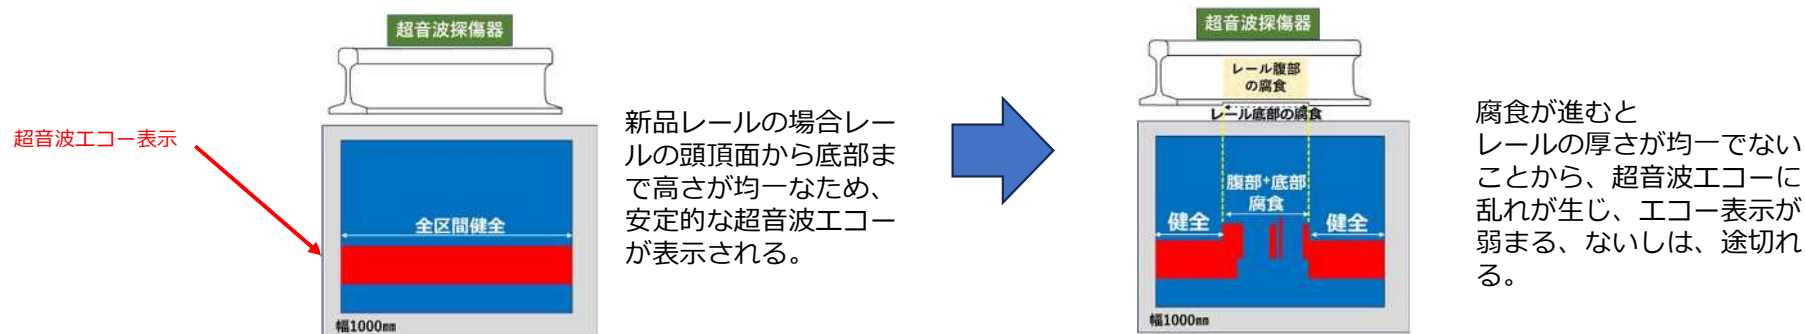
・超音波探傷器による検査実施イメージ

- ・踏切内は、目視が困難であることから、超音波探傷が主たる検査手法となります。
- ・今回の当該踏切で検査をした際、超音波探傷器での超音波エコー表示に、途切れが発生していました。
- ・このような途切れが発生した際には、レールの確認を改めて行うこととなります。
- ・本来敷板を外して確認するのが望ましいですが、そういうルールとしておらず、目視の確認が、レール頭部に限定されてしまいました。

- 定期的実施しているこれらの検査では、当該損傷レール腹部の腐食状況を把握できていませんでした。当社ではレール内部に発生するきずや、レール底部に発生する腐食に着目した検査をこれまで行っていました。レール腹部の腐食が先行してレール損傷が発生することは予見していませんでした。

- 鷺ノ木道路踏切を含め、鹿部～長万部間の類似条件下（貨物走行線区、海沿い、レール経年30年以上、曲線、レール探傷車の再検査箇所）の7踏切（10箇所）について、本日までに、再度超音波探傷器による点検を実施しました。さらに加えて、そのうちの3踏切（5箇所）は、敷板を撤去しての目視確認を実施し、対象すべての踏切で安全を確認いたしました。
- 今後実施範囲を拡大し、超音波探傷器による点検を行います。
- 運輸安全委員会による原因究明に引き続き協力するとともに、同種事故の再発防止に向けては、（公財）鉄道総合技術研究所に設備管理手法等について相談の上、取り組んでまいります。
