特急宗谷号においてエンジンの一部部品が破損し、 白煙が発生した事象の原因と対策について

2025年11月5日に函館線 幌向～上幌向間を走行中の特急宗谷号において、車両のエンジンの一部部品が破損し白煙が発生した事象につきまして、調査にて判明した事実、原因および再発防止対策をご報告いたします。

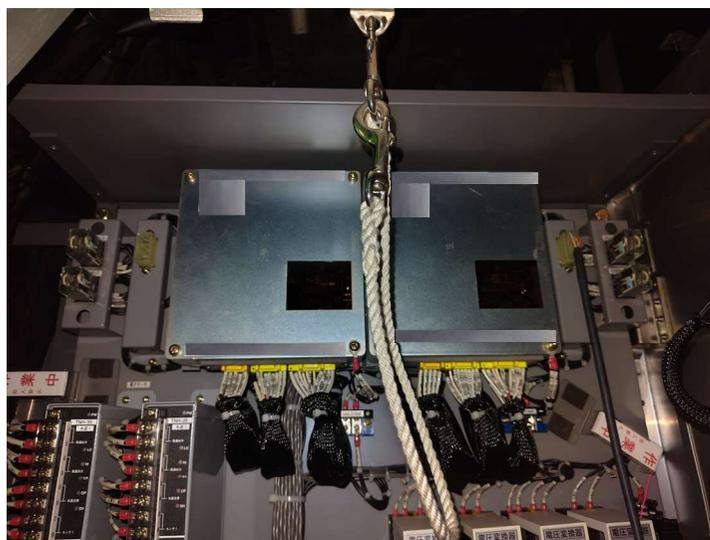
◆コントローラ搭載状況及びタッピング試験結果

エンジンへの燃料供給を制御する電子ガバナコントローラ（以下、コントローラ）をタッピング（振動を与える）すると、燃料供給指令が変動し、エンジンへの燃料供給量が過大になる事象が確認されました。このことから、コントローラ内部の電子回路基板に異常が存在することが分かりました。

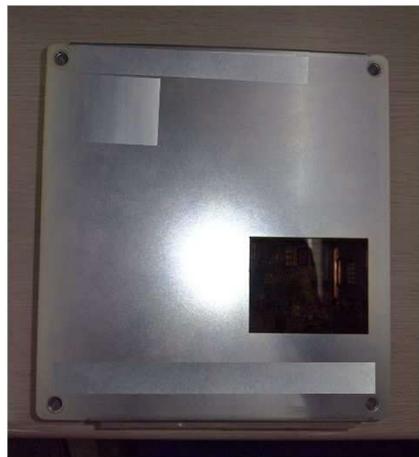
• ECU

電子顕微鏡を使用して基板を詳細に調査した結果、小型コンデンサのハンダ部分にクラック（亀裂）およびボイド（空洞）が認められました。これにより、振動によって当該ハンダ部が電氣的に断線状態となり異常な燃料供給指令が出力されたことが分かりました。なお、当該部をハンダ付けしたところ、コントローラの動作は正常となりました。

コントローラ内部の発振回路に搭載されている小型コンデンサのハンダ部分のクラック（亀裂）が、走行中の振動や温度変化の影響により進行し、配線が断線状態となったためです。

今回の事象ではコントローラ内部の電子回路が故障したため、コントローラ内部の保護機能が働きませんでした。そこで、コントローラとは別系統でエンジンの回転を監視する新たな回路を設置し（二重系）、エンジンの回転数が異常に上昇した場合、自動的にエンジンを強制停止するシステムを導入することとします。
