平成26年7月6日 特急スーパー北斗18号 1号車のデッキ付近からの白煙の発生について

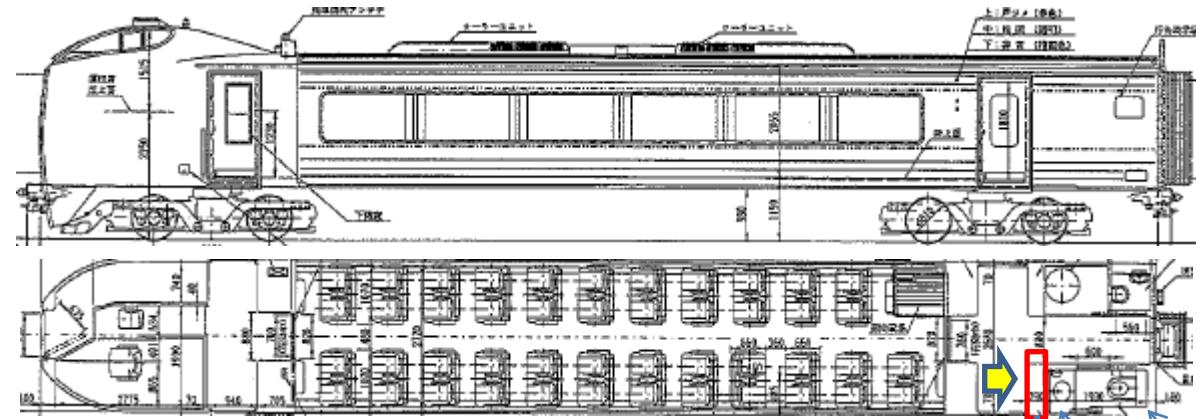
機器室 洗面所 共用トイレ

その後、函館運輸所で検修社員が調査したところ、当該デッキの機器室下にある床中配線の被覆の一部が焦損していることが判明しました。現在も調査を続けております。

1号車（キハ281-4号）の機器室床中配線の被覆の一部が焦損したため。
