北海道新幹線固有のコストと特殊性

北海道新幹線の収支構造

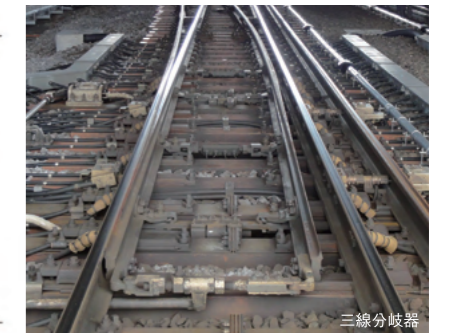
■三線軌条

北海道新幹線の新中小国信号場～木古内間は、新幹線と貨物列車が共用走行するため、新幹線が使用するレールに加え貨物列車のみが使用する在来線専用レールの3本のレールを敷設した「三線軌条」という特別な線路構造になっています。

また、分岐器についても三線軌条用の複雑な構造になっています。

さらに、レールとマクラギを固定する締結装置は、通常の線路の1.5倍敷設されています。しかも、新幹線専用レールと在来線専用レールの狭い範囲に多数の部材が敷設されていることから、保守作業が行いにくく、通常の線路だと問題にならない程度のわずかな部材のずれでも軌道短絡などの輸送障害につながります。

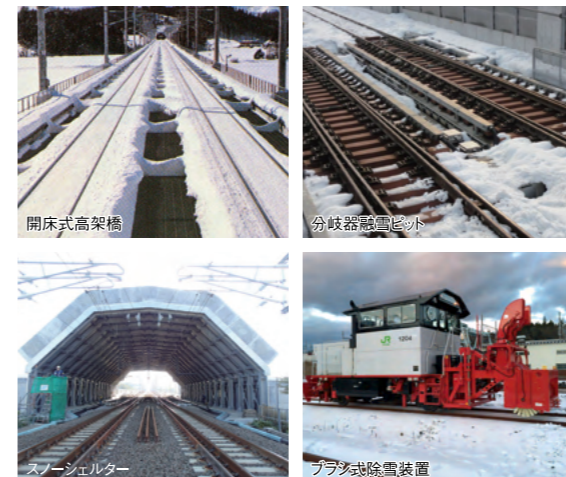
北海道新幹線では、高架橋内の線路脇に雪を貯めることができる「貯雪式高架橋」や、雪を下に落とすことができる「開床式高架橋」を採用しています。スプリンクラーで融雪する「散水消雪方式」は、気温が低いと散水した水が凍るおそれがあることから、新青森駅付近の一部のみに採用しています。
