# 函館線 森・石倉間の列車脱線について (緊急点検結果と今後の対応)

2024年12月20日

北海道旅客鉄道株式会社  
HOKKAIDO RAILWAY COMPANY

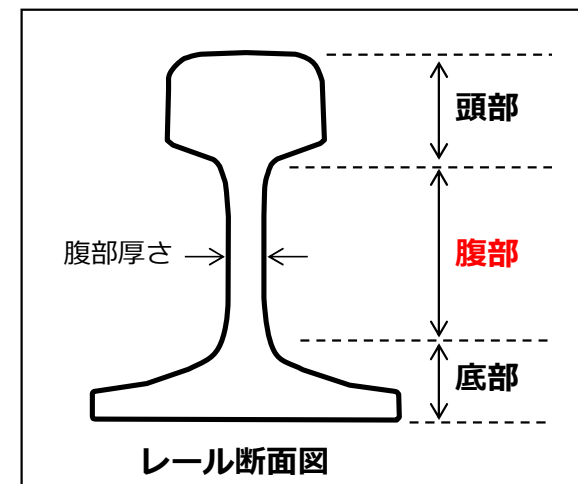
- ・ 超音波探傷器により超音波エコーの跳ね返り状態を確認したうえで、必要により踏切敷板の撤去を伴う目視確認の実施
- ・ 要注意踏切の指定

- ・超音波探傷器によるレール探傷を行い、エコーの途切れの有無を確認
- ・必要により、踏切敷板を撤去して、目視によりレールの腐食状態を確認
