土木構造物の概況

■根室線(釧路・根室間)

試算した大規模修繕・更新費用の考え方

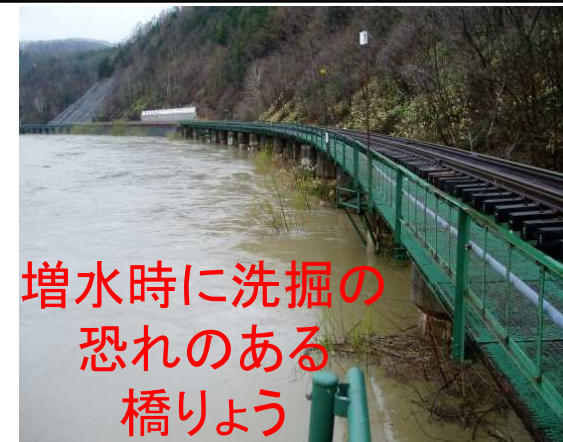
【橋脚の洗掘対策】

- ・ 増水時に川底が削られる（洗掘）ことで、橋脚の安定性が損なわれる恐れのある橋脚に対して根固め工を実施

(例: 宗谷線 糠南・雄信内間 問平陸橋)

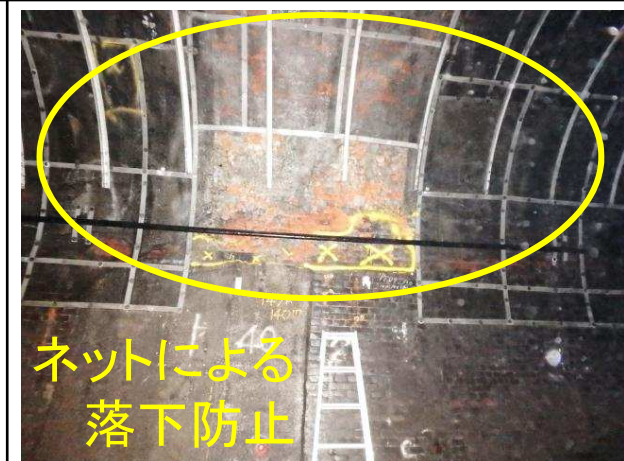
【覆工材料の劣化・剥落対策】

- ・ れんが等で造られた古いブロック積みトンネルは、ブロック本体およびブロック同士をつなぐ目地材料の劣化が進んでいる
- ・ れんが等の覆工材料の剥落を防止し、トンネルの寿命を延ばすため、覆工の改築・補強工事を実施

ネットによる
落下防止

劣化したれんがトンネル

(例: 石北線 生田原・西留辺薬間 常紋トンネル)

設備概況		費用内訳(単位:億円)			
	種別	数量	項目	数量	費用	計
根室線 釧路・根室間	橋りょう	107橋	①鋼橋の腐食対策	54橋(95連)	6	8
			②鋼橋の亀裂対策	19連	2	
	トンネル	3箇所	覆工材料の劣化・剥落対策	3箇所	21	21
	経年進行に伴う恒常的な維持管理費用の増加				1	1
	計				30	30

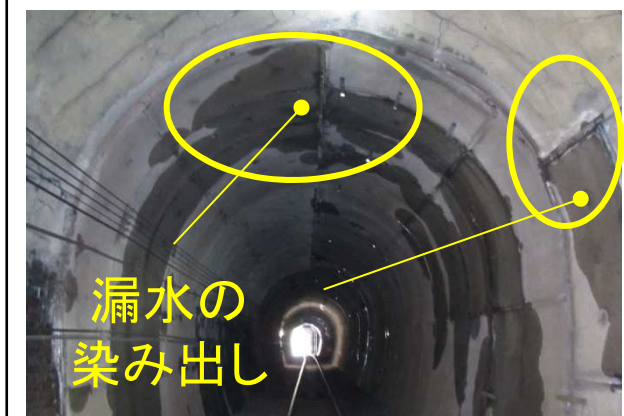
【トンネルの漏水対策】

- ・ つらら防止のため過去に設置された古い漏水防止工の劣化が進み、材料が剥がれたり、漏水が染み出てつららが発生し列車の運行に影響を及ぼす恐れがある
- ・ 経年の進んだ古い漏水防止工から新型の漏水防止工への取替を実施

漏水の
染み出し

劣化した漏水防止工

(例: 函館線 熱郛・目名間 第2白井川トンネル)

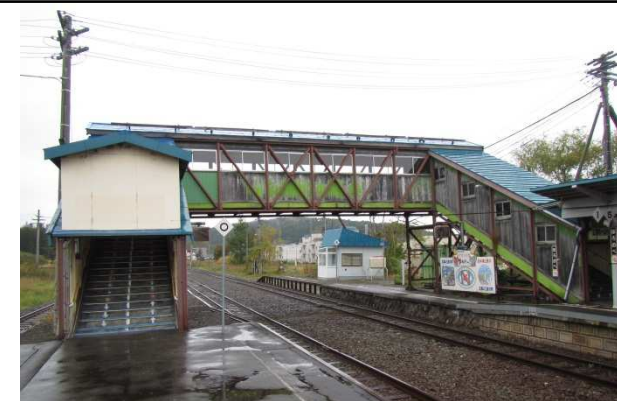
【ホーム・乗換跨線橋の変状対策】

- ・ 軟弱地盤上に造られたホームや乗換跨線橋には、経年の進行に伴い徐々に沈下や傾斜が進むものがある
- ・ 修繕により、変状をくい止めることが難しいものは、抜本的な対策として、新しい構造物への取替を実施

軟弱地盤上の乗換跨線橋

(例: 宗谷線 幌延駅)
