北海道胆振東部地震による鉄道被害 運転再開に向け、復旧作業に邁進

地震発生から 運転再開まで

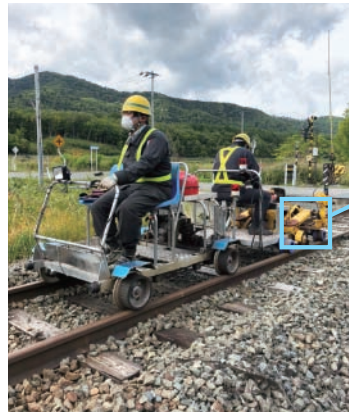
レール研磨作業の様子
(右：レール研磨部)。

と、たとえ数日であってもレールに錆が発生し、状況に応じて運転再開の前に運転の安全を確保するためにレールの研磨作業が必要になります。レールの研磨作業と、踏切などの設備点検が完了した後は、試運転列車を区間ごとに走行させ、総合的に安全を確認した上で、運転再開となります。
