# 「あした来た」へつなく

Vol.  
123

## 安全・安定輸送の実現に向け エゾシカ対策に取り組む釧路運輸車両所

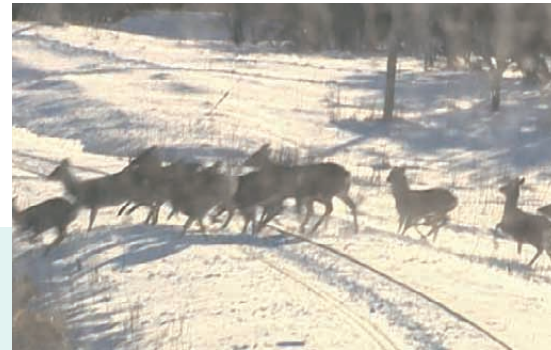
線路内に侵入するエゾシカ。

エゾシカによる被害は、畑の作物や樹木の皮を食い荒らすだけでなく、車や列車との衝突など、交通機関にも及んでいます。JR北海道では、エゾシカが原因で運休または列車に三十分以上の遅延が生じる輸送障害は平成十六年ころから増加し、平成二十九年には百十六件を記録。一方、平成九年ころまでは年間〇〜三件程度でしかなかったエゾシカと列車の衝突件数も、ピークの平成二十四年には二千三百七十六件を数えるまでに増加しています。

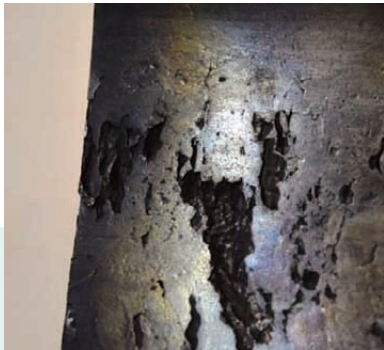
車輪についた滑走傷。

数が多くなるため、こまめな車輪管理が求められます。ブレーキをかけることでできる滑走傷を放っておくと、傷とともに列車の振動も大きくなり、ボルトを緩める原因につながることも、定期的な車両検査を行うほか、乗務員から車輪の音が気になるなどの報告があった際にも、臨時の検査を行い滑走傷の有無や状態をチェック。検査の結果、基準値を超える傷が発見された場合は、車輪を削正し、修正円弧踏面と呼ばれる形状まで修復します。

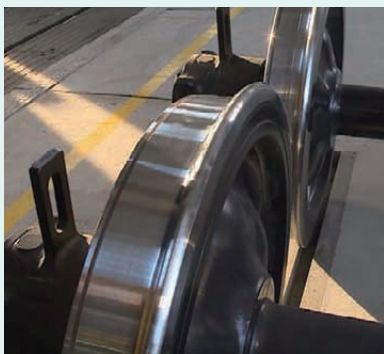
在姿車輪旋盤で削正した後の車輪。

二〇一七年十一月に在姿車輪旋盤が導入されたことで、それまで車両から車輪をはずしてひとつずつ削正していた作業が車輪をつけたままでも可能となり、大幅な効率化を実現。二日かかっていた工程も約半日までに短縮され、省力化も図っています。
