2018年7月29日

北海道新幹線 第2浜名トンネルからコンクリート片が剥落した事象について

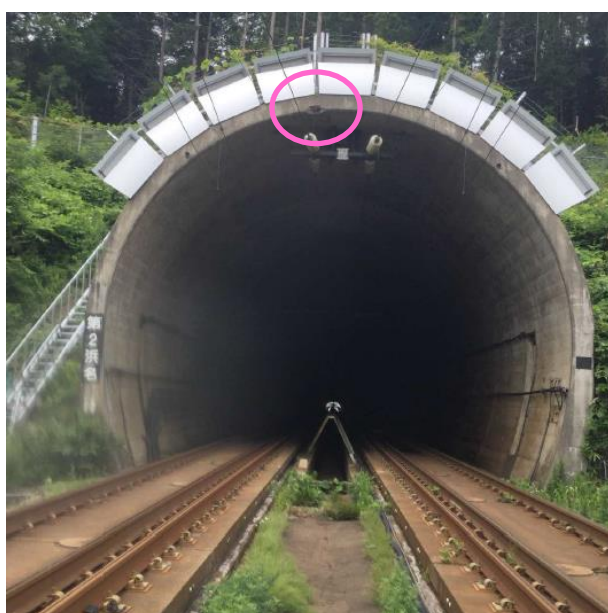
写真1 剥落箇所

現地を確認したところ、トンネル上部より垂れ下がった植物のツルが電車線に触れ、高圧電流がトンネル覆工に流れた際の衝撃により、コンクリート片が剥落したものと推定しています。

[住 所] 青森県東津軽郡今別町浜名
※落下高さ 約8.5m

その後、当社社員による当該箇所の点検を実施し、他に落下する恐れがないことを確認しています。

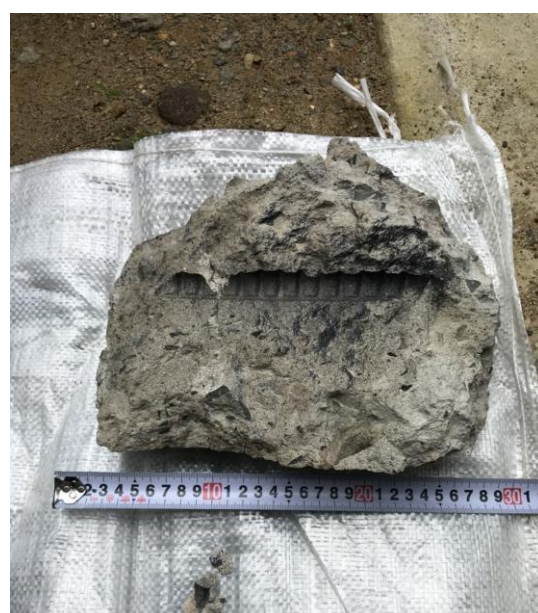
写真2 剥落したコンクリート片

[落 下 物] コンクリート片の個数 : 2個
コンクリート片の大きさ : 最大約30cm × 約20cm × 約10cm
コンクリート片の重量 : 最大約5.8kg
