函館線 上幌向駅ホームタンクからの灯油流出について

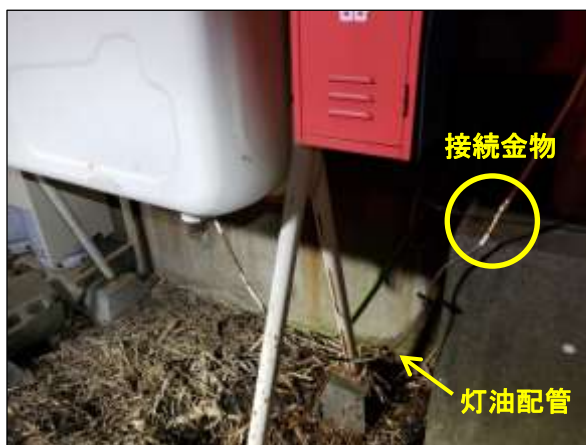
- (1) 発見日時 2019年4月16日(火) 17時30分頃
- (2) 発生場所 上幌向駅(住所:岩見沢市上幌向町南1条4丁目)
- (3) 概要 給油作業をしていた灯油業者より、漏油している可能性があるとの連絡を受けた当社社員が、消防等関係機関に連絡したうえで現地を確認したところ、駅に設置しているホームタンクの灯油配管の接続金物付近から漏油しているのを発見しました。

灯油配管の配管接続金物が緩み、そこから漏油したものと推定しています。

漏油箇所

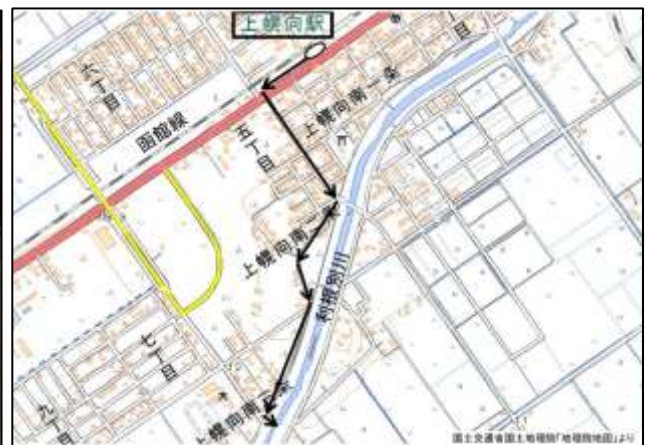
その後、付近を流れる利根別川の管理者より河川に油分が流出しているとの報告を受け、調査を進めたところホームタンクから漏油した灯油が土中に浸透し、直近にある雨水管の経路に沿って河川の樋門に到達していることが判明しました。

利根別川への流出経路

すでに樋門及び流出経路上のマンホールについては、関係機関のご協力により吸油シートによる流出防止措置をとっていただきました。
