■室蘭線(沼ノ端・岩見沢間) (昭和50・55・60年度、昭和62年度～平成29年度)

土木構造物の概況

土木構造物の大規模修繕・更新費用

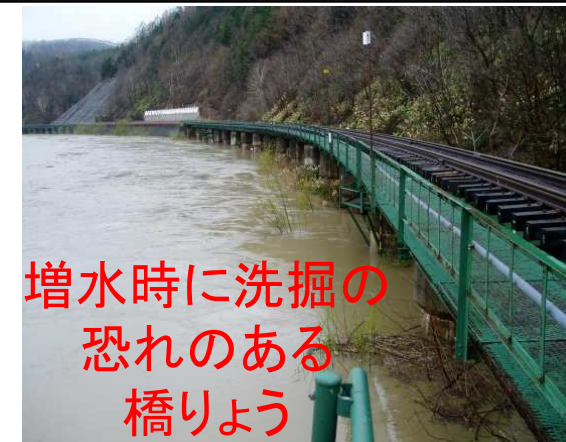
(例: 宗谷線 糠南・雄信内間 問平陸橋)

- ・ 増水時に川底が削られる（洗掘）ことで、橋脚の安定性が損なわれる恐れのある橋脚に対して根固め工を実施

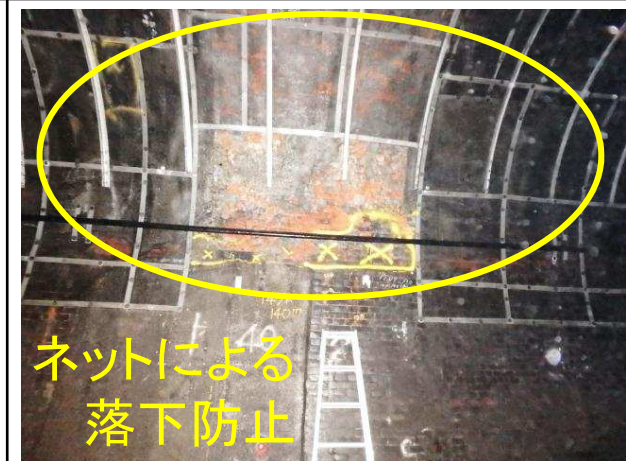
(例:石北線 生田原・西留辺薬間 常紋トンネル)

- ・ れんが等で造られた古いブロック積みトンネルは、ブロック本体およびブロック同士をつなぐ目地材料の劣化が進んでいる
- ・ れんが等の覆工材料の剥落を防止し、トンネルの寿命を延ばすため、覆工の改築・補強工事を実施

ネットによる
落下防止

劣化したれんがトンネル

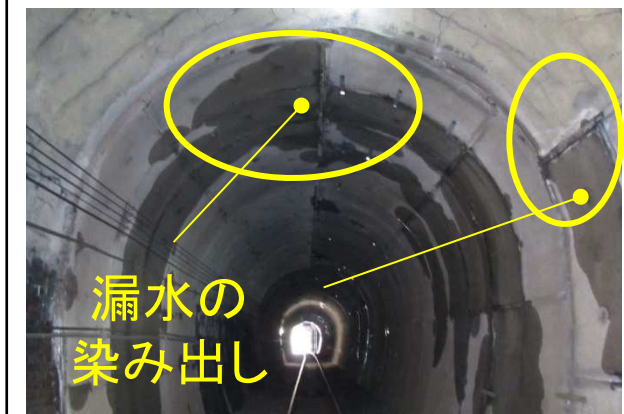
(例:函館線 熱郛・目名間 第2白井川トンネル)

- ・ つらら防止のため過去に設置された古い漏水防止工の劣化が進み、材料が剥がれたり、漏水が染み出てつららが発生し列車の運行に影響を及ぼす恐れがある
- ・ 経年の進んだ古い漏水防止工から新型の漏水防止工への取替を実施

漏水の
染み出し

劣化した漏水防止工
