# 安全報告書

## 2022

北海道旅客鉄道株式会社  
HOKKAIDO RAILWAY COMPANY

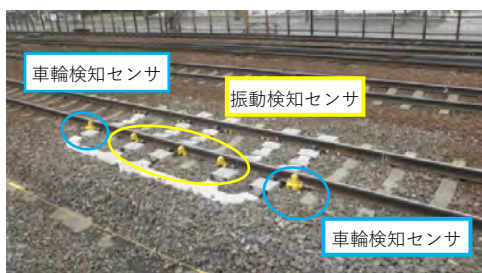
列車が走行した状態で車輪踏面の擦傷や熱亀裂等を検出する「車輪フラット検出装置」を苗穂駅構内に設置し、車輪踏面状態の管理に活用しています。

車輪検知センサ・振動検知センサ

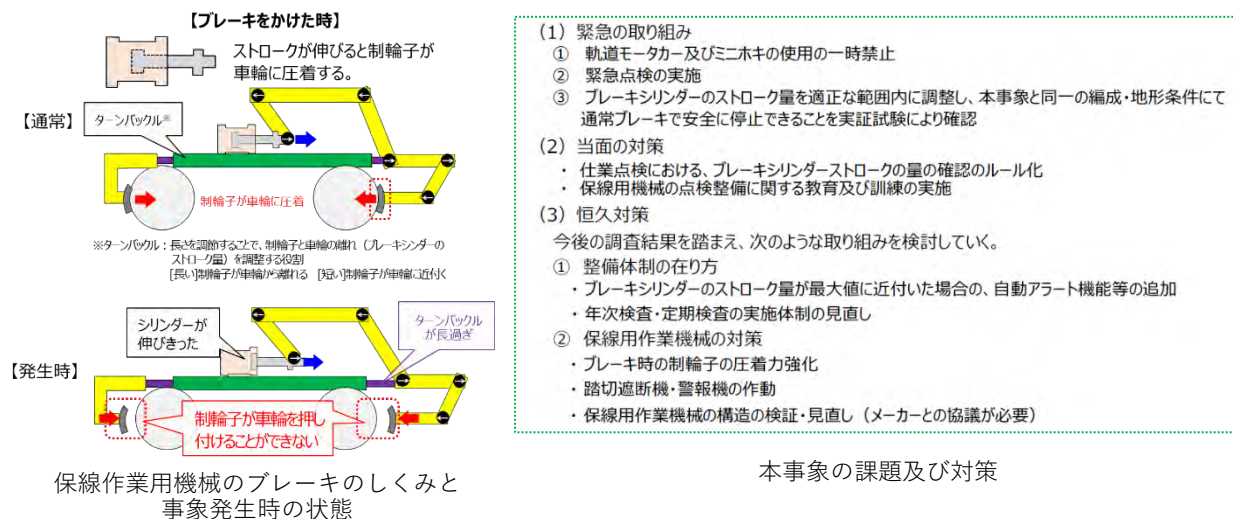
令和3年6月に、線路の碎石を補充する作業のため、大沼駅から函館方面に向かって走行していた保線作業用機械のブレーキが機能しない状態（ブレーキシリンダーが伸びきった状態）となり、仁山駅と新函館北斗駅を通過し、七飯駅の手前まで逸走しました。その間、踏切を通行する車・人に対する安全の確保ができていない2箇所の踏切を通過した事象を発生させました。事象発生後、以下の緊急対策に取り組み、現在は恒久対策に向けた検討を実施しています。

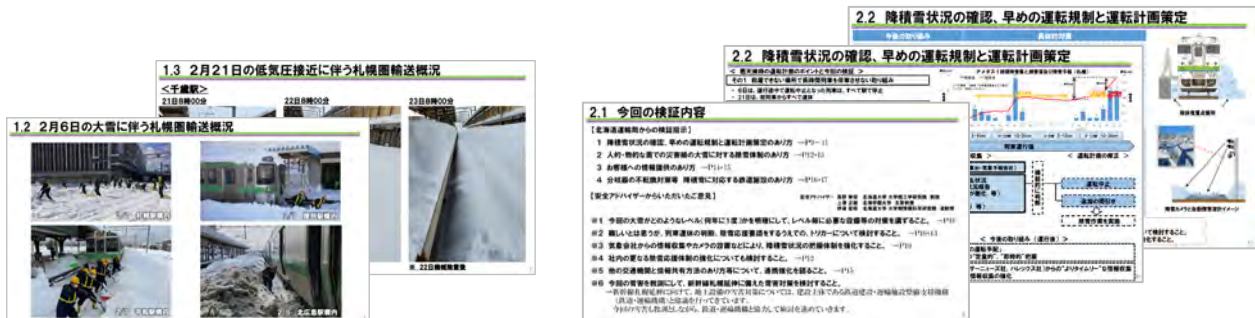
2回の大雪による線路上の積雪状況

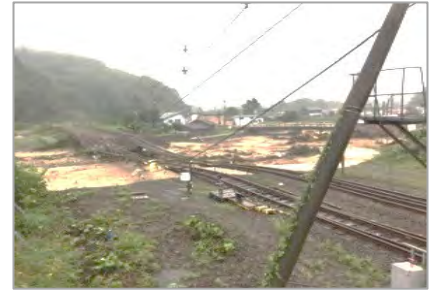
根室線新得駅構内  
橋りょう流失(平成28年8月)

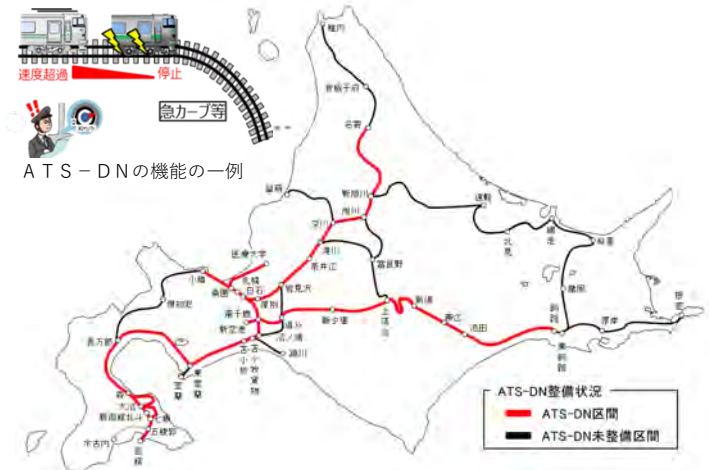
福知山線列車脱線事故後に改正された「鉄道に関する技術上の基準を定める省令」に基づき、信号の現示及び曲線区間や分岐器などにおける速度制限機能を有する「ATS-DN」を、整備期限が定められている区間において、平成28年6月までに整備を完了しました。また、整備期限の定めがない他の区間についても、令和2年3月に学園都市線（あいの里公園～北海道医療大学間）への整備を完了しました。

ATS-DN の整備箇所

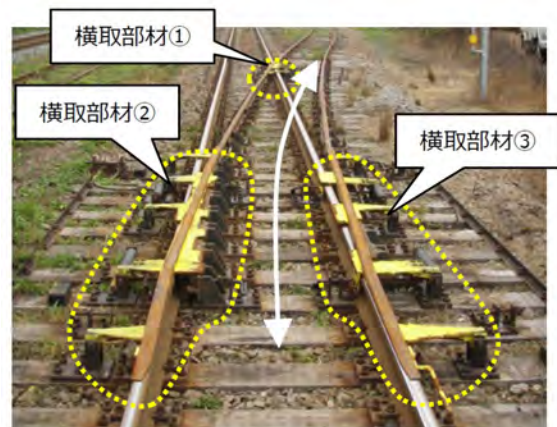
令和元年6月6日に発生した横浜市交通局1号線下飯田駅構内における横取装置の撤去失念による列車脱線事故を踏まえ、当社としても、平成12年度に尺別駅構内で同種事故を発生させ、すでに対策を講じていたことから、これまでの対策の再確認と、平成29年9月新たに追加した対策（使用実績の少ない横取装置の撤去、関係信号機との連動化）を令和4年度末までに実施することとしました。

可動式横取装置（横取部材取付け状態）

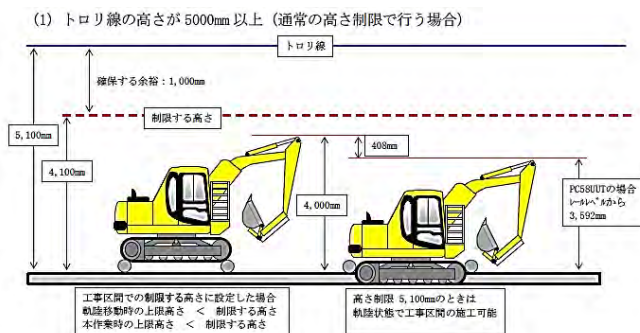
電気系統では、感電事故防止強化月間を定め、感電事故防止教育 DVD の視聴、手引きの再確認などを行うほか、停電作業を可能とするためのハード対策を進めています。また、運輸・車両系統では、断路器を取り扱う社員に対して、点検や取り扱い訓練等の実施、工務系統では工事用重機械使用時の高さ制限を設けるなど、感電事故防止に取り組んでいます。

重機械高さ制限の一例

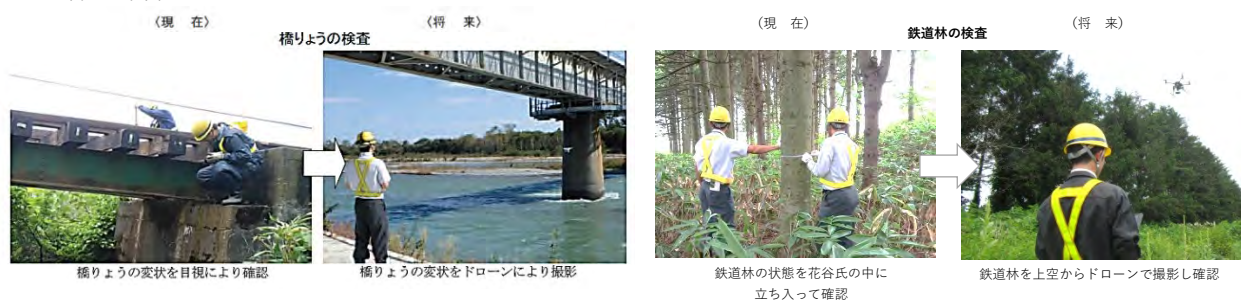
「安全計画2023」後を見据え、仕事のやり方を抜本的に見直し、更なる安全確保を図るため、他社が開発・導入したハード対策やシステムを参考に当社での導入の可能性について検討をしています。検査員の安全性向上や将来的な労働力不足を見据え、土木構造物検査へのドローン等の撮影画像活用について検証を行ってまいりましたが、令和3年度は、現場社員を対象としたドローン操縦者教育を行い、ドローンに関する知識や土木構造物の撮影に必要な操作の習得を図りました。

橋りょうの変状を目視により確認

橋りょうの変状をドローンにより撮影

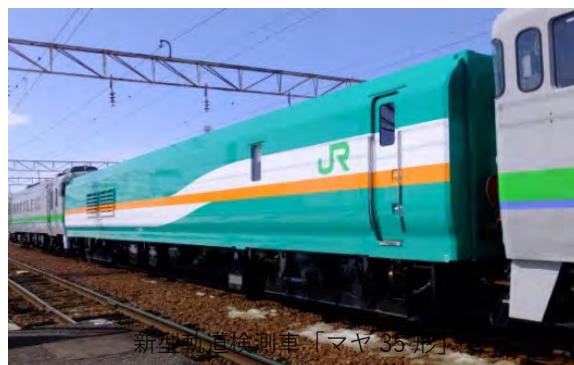
軌道検測車では、軌道変位の測定にあたり、レールに接触しない方式のセンサーを採用することで、これまではできなかった積雪時の軌道変位の検測も行っています。

新型軌道検測車「マヤ 35 形」

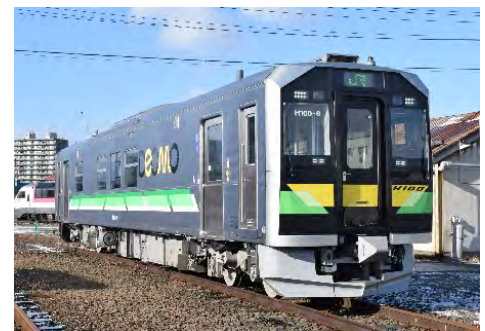
主に札幌圏以外の普通列車に使用しているキハ 40 形気動車の老朽取替に向け、H100 形電気式気動車の製作を進め、令和 2 年 3 月のダイヤ改正での函館線小樽駅～長万部駅間導入を皮切りに、これまで室蘭線、根室線、宗谷線、石北線へ導入し営業運転を開始しています。この気動車は、電気式の駆動システムを採用し、走行中に落下の恐れがある部品を減らすことによる安全性の向上、車両の構造をシンプルにすることで、メンテナンスの負担軽減を図っています。今後も量産車の導入により、老朽取替を進めてまいります。

H100 形電気式気動車
