平成 27 年 4 月 9 日

稲積公園駅における錆片の剥離について

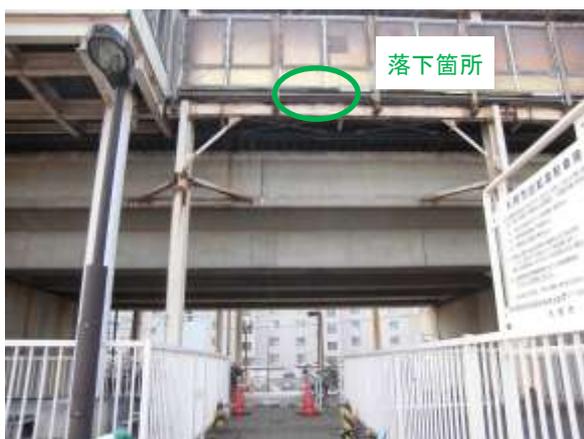
本日 5 時頃、函館線稲積公園駅において、錆片が高架下に落下しているのを駅社員が発見しました。

関係社員が現地を確認したところ、高架駅に使用している部材の一部（ホームフェンス枠）が腐食し、錆片が剥離したものであることが判明しました。

落下箇所全景

その後、当該高架駅のホームフェンス枠の点検を実施し、安全であることを確認しています。
なお、この落下物によるけが人はいません。

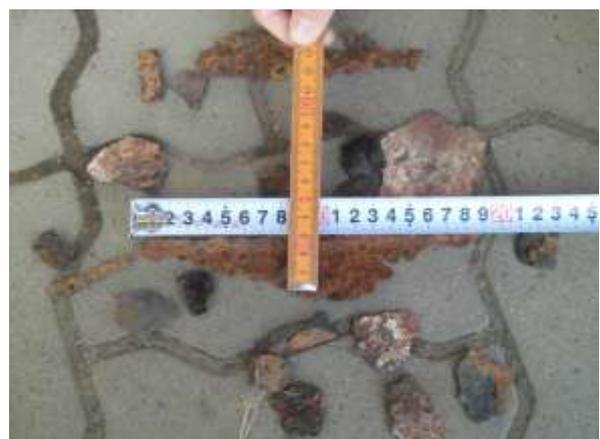
[落 下 物] 錆片の個数 : 17 個
錆片の大きさ : 最大 約 19cm × 約 10cm × 厚さ 0.2cm
錆片の重量 : 最大 約 30g

落下した錆片
