平成 27 年 6 月 10 日

鉄道高架橋からのコンクリート片の剥落について

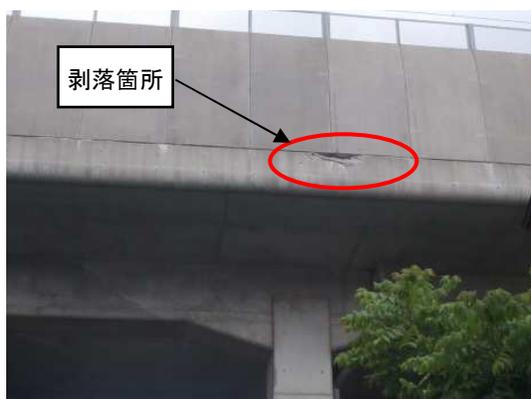
【写真1 剥落箇所】

連絡を受けた当社の社員が現地を確認したところ、コンクリート片は高架橋側面の一部が剥落したものであることが判明しました。

[住 所] 札幌市北区新琴似 11 条 2 丁目
札沼線 新琴似～太平間の鉄道高架橋下
※落下高さ 約 7m

その後、当該高架橋の緊急点検を実施し、剥落の恐れがないことを確認しています。

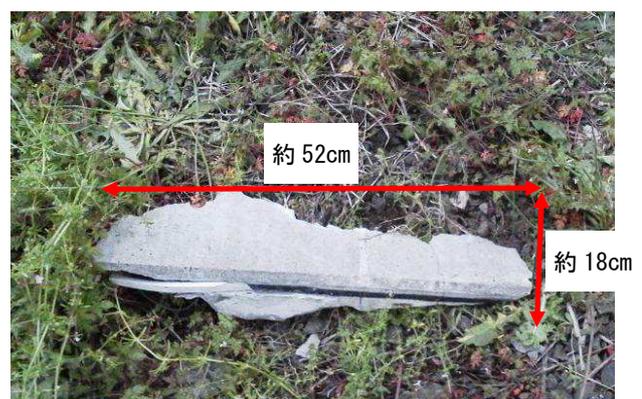
【写真2 剥落したコンクリート片】

[剥 落 物] コンクリート片の個数 : 2 個
コンクリート片の大きさ : 最大 約 52cm × 約 18cm × 約 10cm
コンクリート片の重量 : 最大 約 4.5kg
