平成 27 年 9 月 14 日

## 台風 17 号の影響に伴う日高線の波浪災害について

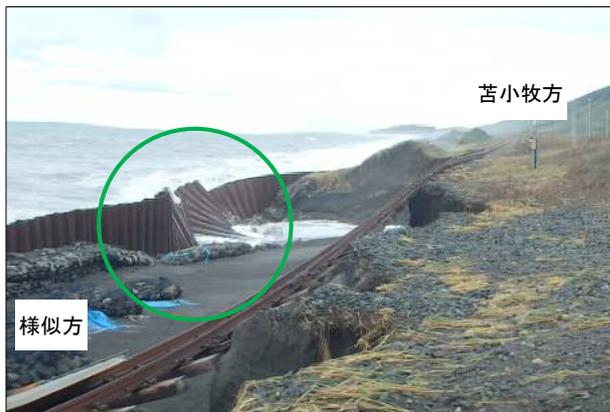
### 【豊郷～清島間】

豊郷～清島間では、海岸浸食防止のために設置した鋼矢板が倒れ、約 80m にわたり路盤が流出していました。また、厚賀～大狩部間では、護岸壁の波返し部が破損し、約 50m にわたり路盤が流出していました。

倒壊した鋼矢板

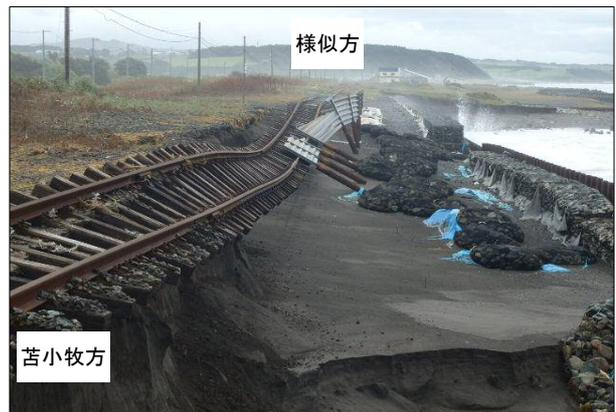
被災箇所全景

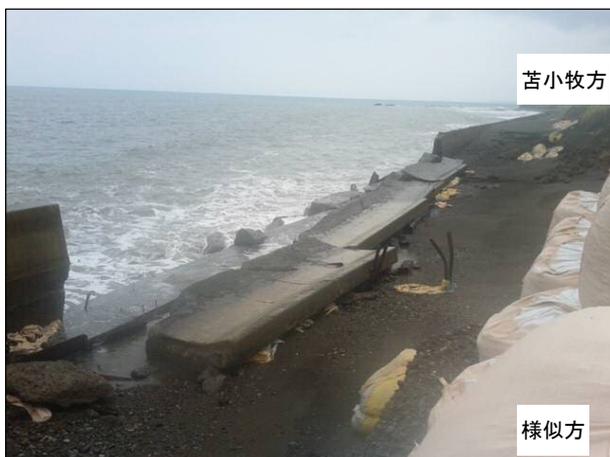
### 【厚賀～大狩部間】

倒壊した護岸壁（波返し）

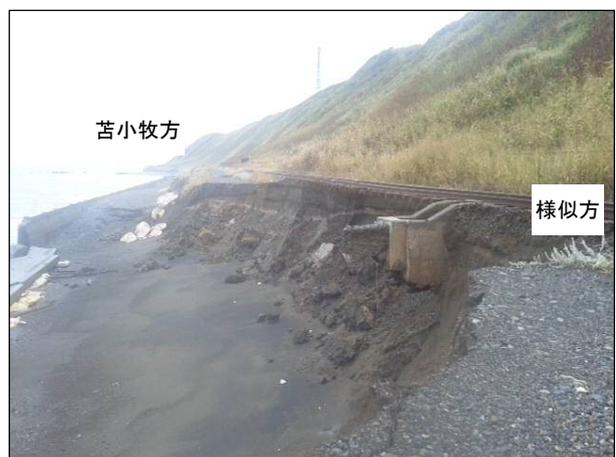
被災箇所全景
