## 車両の床下機器箱のフタが落失していた事象について

昨日（4/28）21時50分頃、苫小牧運転所構内における車両の検査施行時に床下機器箱のフタが落失していたことが判明しました。

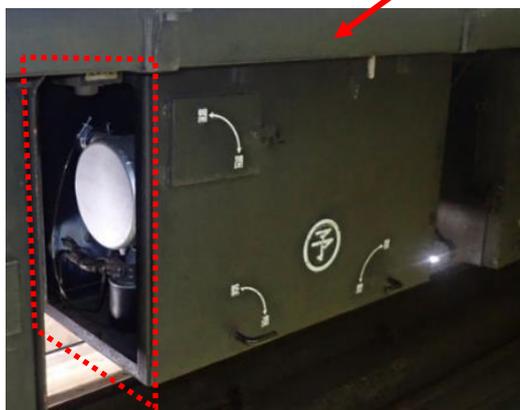
1. 発見日時 2024年4月28日（日）21時50分頃
2. 判明場所 苫小牧運転所構内  
（苫小牧市王子町3丁目6-9）
3. 概況 苫小牧運転所において、同所所属キハ150-110号の仕業検査施行時に床下機器箱のフタが取り付いていないことを認めました。
4. 影響列車 なし  
お客様、乗務員にけがはありません。
5. 推定原因 何らかの原因により床下機器箱のフタが外れたと考えられます。
6. 緊急対策 本日（4/29）運行開始前に、当該車両と同じ配置箇所に所属している同形式であるキハ150形を対象に、運転所において、乗務員・検修社員による床下機器箱のフタの状態検査を実施し、異常ないことを確認しました。

(事象発見時の床下機器箱)  
フタが取り付けしていない

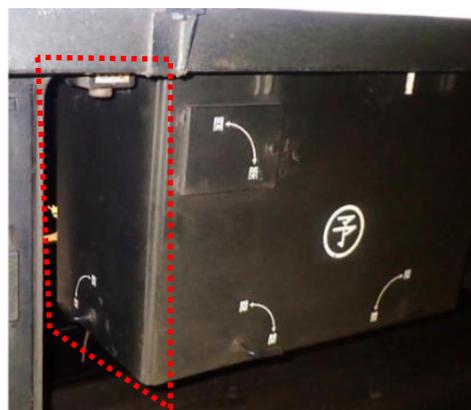
(正常な状態)  
フタが取り付けいている

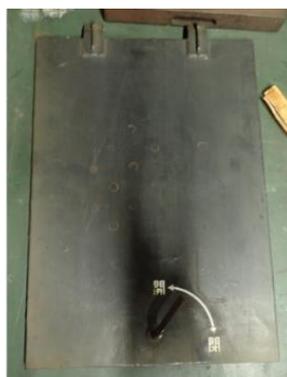
(取り付けしていなかったものと同種のフタ)  
約 30 cm×50 cm、3.9 kg
