2025年9月29日

## 防護無線機のアンテナ線が抜けていた事象について

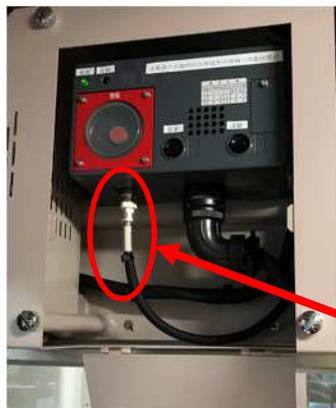
### 5. 防護無線機の写真（正常な状態）

9月25日（木）15時頃、札幌運転所にて車両の交番検査（※1）を行っていた際に、車両に搭載している「防護無線機」（※2）のアンテナ線が抜けていて、防護無線を送受信できない状態となっていたことが判明しました。

今回抜けていたアンテナ線

1. 関係車両 733系4106編成の1号車（クハ733-4106号）に搭載の防護無線機（6両編成 定員821名）
2. 原因 現在調査中
3. 対策 緊急対策として、同じ時期に新製し防護無線機を取り付けた車両（3両）について9月25日のうちに正常であることを確認しております。  
また、全道の車両の防護無線機の取付状況について一斉点検を実施し、9月28日までにすべて正常に取り付けられていることを確認できております。  
原因が判明次第、必要な恒久対策を講じてまいります。
4. その他
  - （1）当該の防護無線機は、2025年6月に新製した当該車両に搭載したもので、当該車両の新製後初めての交番検査を実施していました。
  - （2）車両新製後、当該車両は小樽～札幌～滝川、札幌～新千歳空港・苫小牧・北海道医療大学間で運行していました。
  - （3）当該の防護無線機は2025年6月18日に設置した際は、正常に機能することを確認していました。その後いつアンテナ線が抜けていたかは調査中ですが、当該の防護無線機の受信履歴を確認したところ、少なくとも2025年7月3日以降に外れたものと推定しています。
