2025年12月23日

乗務員無線機配線が誤って接続されていた事象について

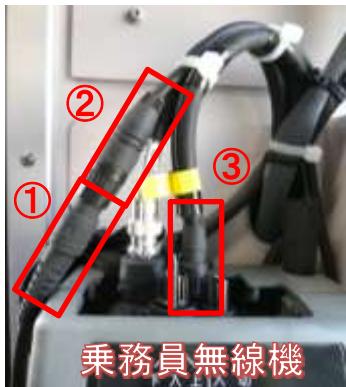
8. 乗務員無線機の写真（正常な状態）

(正常な状態)

コネクタ①と②を接続し、
③を乗務員無線機に接続します。

(今回の状態)

コネクタ①が乗務員無線機に接続されており、
②と③が未接続の状態になっていました。

1. 発生日時 12月21日（日）8時20分頃
2. 発生場所 函館線 滝川駅（滝川市栄町4丁目9番15号）
3. 関係列車 岩見沢7時23分発 滝川行き 普通列車
(737系2両編成 定員269名)
4. 概況 函館線滝川駅に到着した運転士より、乗務員無線機のマイク配線が本来と異なる箇所に接続されている旨の申告がありました。
この影響により、何らかの理由でワンマン列車の運転士が運転操作を継続できなくなったときに、異常が発生した旨を自動的に指令へ通報する装置が動作しない状態となっていました。
5. 原因 無線機搭載作業の際に、作業者が配線の接続を誤ったため
6. 対策 緊急対策として、同形式の車両（2両）の乗務員無線機の取付状況について、12月22日までに一斉点検を行い、すべて正常であることを確認しております。
7. その他
 - (1) ワンマン列車の運転士に異常が発生した際に自動的に指令へ通報する装置は、2kmを超える長さのトンネルを走行するワンマン列車に必要な装置であり、「鉄道に関する技術上の基準を定める省令」に定められております。
 - (2) 当該無線機は12月16日に搭載しており、その際に誤接続したことが確認できます。その後、12月21日までに4本の列車で2km以上のトンネルを通過していましたが、この間、運転士に異常が発生した事象はなく、安全上問題はありませんでした。
 - (3) 指令へ通報する装置以外、乗務員無線機は全て正常に動作していました。
