## 室蘭線 有珠～長和駅間 回送列車の脱線について

1. 発生日時 2026 年 8 月 27 日（木） 22 時 30 分頃
2. 発生場所 室蘭線 有珠～長和駅間 49K 付近（長万部駅起点）  
※回送列車は新エントモトンネル内 49k200m 付近で停止
3. 関係列車 回 9021D （洞爺発・札幌行）
4. 列車編成 キハ 261 系 6 両編成
5. 脱線車両 先頭 1 両目
6. 概 況 8 月 27 日、室蘭線 有珠～長和駅間において、回送列車が大雨の影響により新エントモトンネル手前で土砂とともに線路に流入した倒木と衝撃して停止しました。車両を点検したところ、先頭車両の 1 軸目の車輪が進行右側に脱線していることを確認しました。この事故によるけが人はいません。原因は調査中です。現在のところ、復旧の見込みはたっておりません。  
※なお、当該区間を最後に走行した列車は、貨物列車（95 列車）で、19 時 18 分頃に走行し、異常はありませんでした。
7. 運休列車 8 月 28 日分
  - ・特急北斗 函館～札幌 全列車運休
  - ・普通列車 長万部～伊達紋別 終日運休
  - ・普通列車 伊達紋別～東室蘭 一部運休
8. 会社コメント  
この度は、ご利用のお客様に大変なご不便、ご迷惑をお掛けし、お詫び申し上げます。早期の復旧を目指して作業を進めるとともに、すみやかな原因究明と再発防止に努めて参ります。

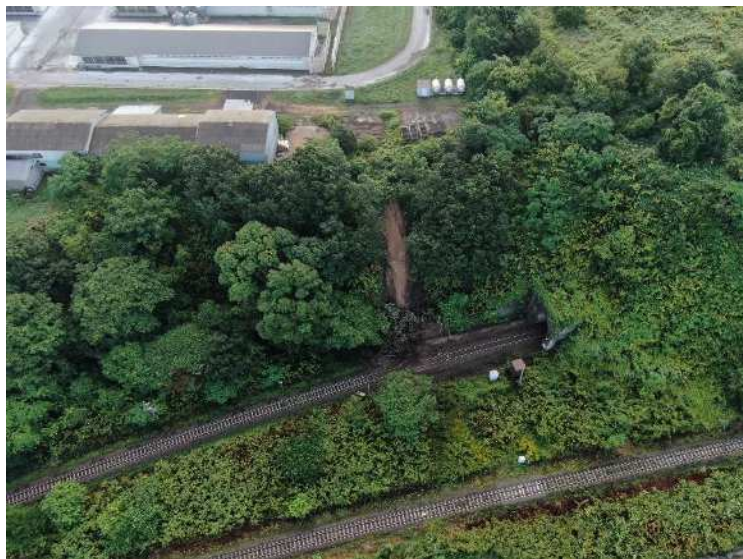
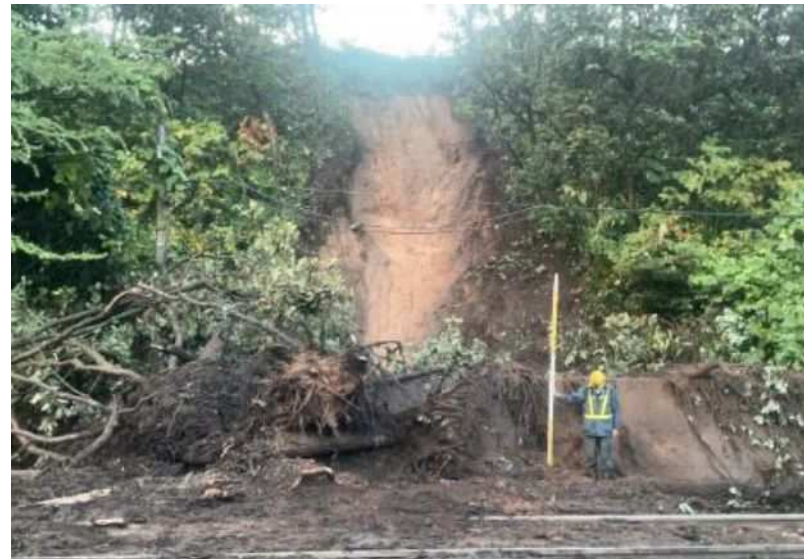
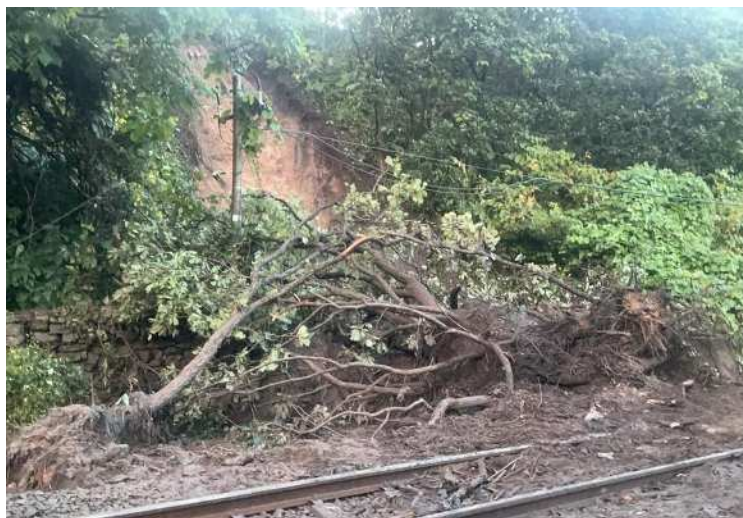
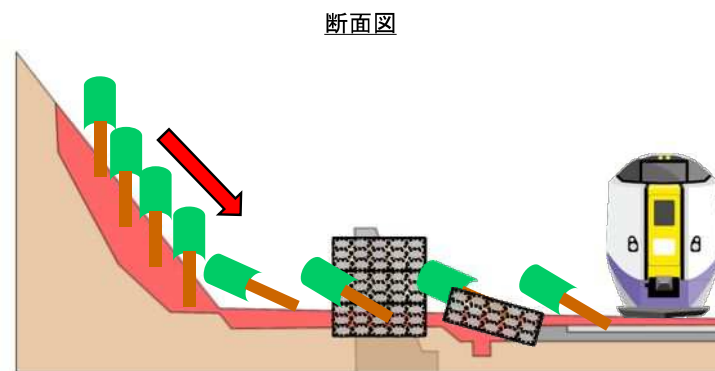
# 倒木・土砂流入の状況

降雨により線路脇の斜面が崩れ、土砂とともに  
樹木が線路内に流入
