2023年2月7日

## 札幌駅改札内コンコース天井からの漏水について

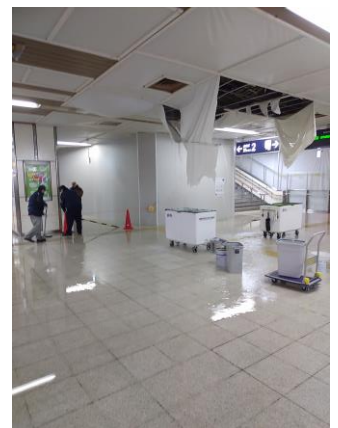
2月6日(月)8時35分頃、札幌駅の天井から改札内コンコースに漏水が発生しました。現地を確認したところ、天井内に敷設されている給水管が凍結により破損し、水が漏れ、コンコースに流出したことによるものと判明しました。

漏水発生時の様子

8時50分にバルブを閉め止水し、コンコース及びエレベーターピット内の水を処理したのち天井の復旧を行い、12時7分に処置を終了しております。

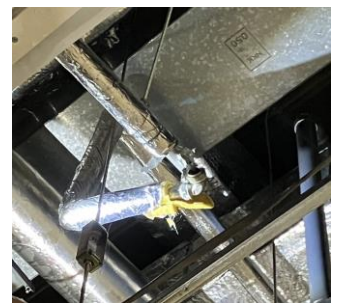
今回破損した給水管
