Vol.
135

新型軌道検測車「マヤ35形」の導入で
積雪時の軌道変位検査とともに
高精度のデータ取得が可能となりました

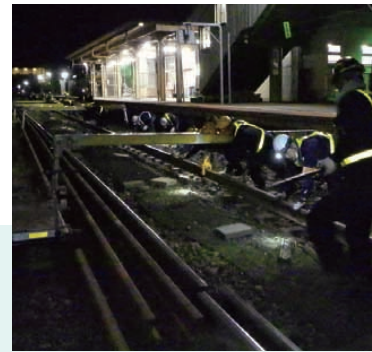
レール交換作業の様子

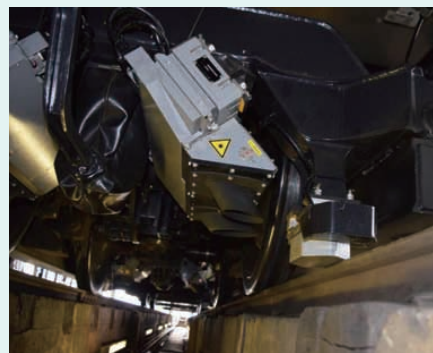
レール非接触式の軌道変位検測装置

マヤ35形を導入するに当たり、検査装置の取り替えと新規装置の追加が行われ、これにより検査機能の改善と充実が図られました。中でも新たに搭載したレール非接触式センサーは、北海道特有の課題解決につながりました。マヤ34形ではレールに検測用車輪を接触させて軌道変位の測定を行っていたため、冬期は氷雪の影響で測定することができませんでした。しかし、レール非接触式センサーを使用することで、積雪時でも正確な軌道変位が把握できるようになりました。現在、マヤ35形が測定できる項目は六十二に及んでいます。

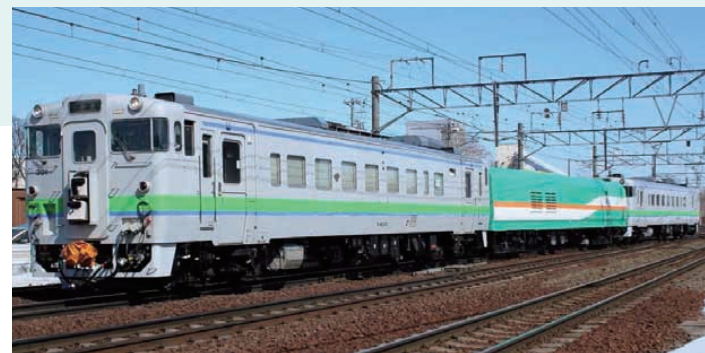
新型軌道検測車「マヤ35形」

二〇一八年には、三十九年間にわたって運用してきた「マヤ34形」の老朽取り替えのため、新型軌道検測車「マヤ35形」を導入しました。現在、マヤ35形は、測定機器を搭載した専用のキハ40形車両を前後に連結した形で運用していますが、将来的には自走式の電気検測車を導入し、総合検測車として運用する計画です。

さらに、精度の高い検査データの取得とともに労力の軽減を実現したのが建築限界測定装置です。これまで定期検査時やホームの改修時、軌道補修作業の実施時などの度に専用機器を使って人の手で構造物との距離を測定してきましたが、この装置は構造物との距離をはじめ、軌道中心間隔、道床断面形状等を自動で測定してくれます。このほか、レーザー光でレールの断面を測定する装置は、JR北海道で使用している七種類のレールすべてに対応可能で、それぞれ検測したデータを用いて、レール磨耗量の算出をしています。
