夫夫へつなぐ あした

車輪管理を強化し
お客様の安全を確保

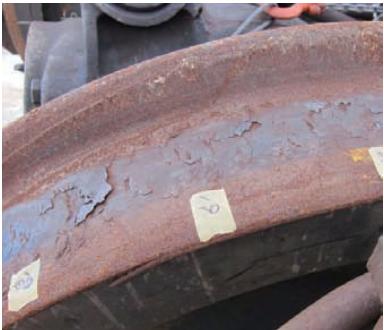
剥離が広がる車輪踏面

JR北海道はお客様の安全を最優先にさまざまな取り組みを行っています。中でも、車両や線路をはじめとする鉄道設備の保守・管理は欠かせません。車輪踏面^(※1)は急ブレーキ等によつて車輪がロックされることで傷が発生し、その傷が一定の大きさを超えると運転に使用することができなくなってしまいます。とくに車輪踏面に発生する剥離

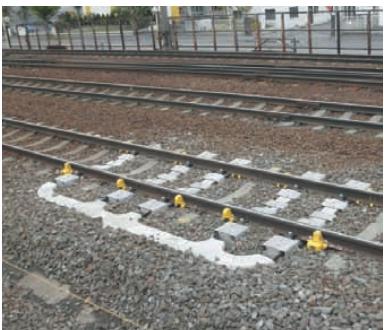
車輪フラット輸出装置

行を止めることなく車輪踏面の擦傷やブレーキの摩擦熱による剥離等の有無、損傷状態や剥離の大きさなどを検知できるようになりました。

ハード面については、「車輪フ ラット検出装置」を札幌圏の ほぼすべての列車が走行する 苗穂駅構内に設置。この装置 を導入したことで、列車の運

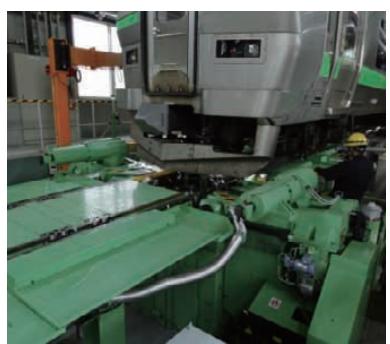
在姿車輪旋盤裝置

一方、剥離が発生した車輪盤装置です。現在、札幌運転所に二台、函館運輸所に一台、釧路運輸車両所に一台を配備し、車輪の削正を行っています。この装置は車輪を車両からはずさずに削ることができ

るため、基準値を超える剥離を発見した際、即座に対応できるのが特徴です。作業は両姿車輪旋盤装置を二台有する札幌運転所では最大で一日あたり四～五時間を要し、在車輪に滑走傷等が多く発生する秋・冬には、一ヶ月で「五〇両」の車輪を削正することもあります。
