こ線橋からの屋根部材の落下について

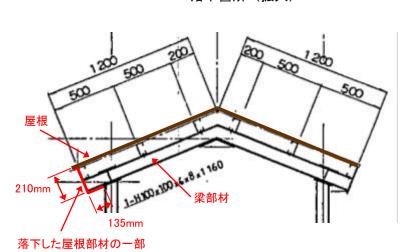
落下した屋根部材の一部

関係社員が現地を点検した結果、島松駅構内にあるこ線橋の屋根部材の一部が風にあおられて 落下したものであることが判明しました。

形状 : 約210mm × 約135mmのL型形状の鉄板

長さ : 約2.4m 板厚 : 約1.6mm 重量 : 約6kg
