平成 27 年 3 月 18 日

ホーム屋根に使用している部材の一部が落下した事象について

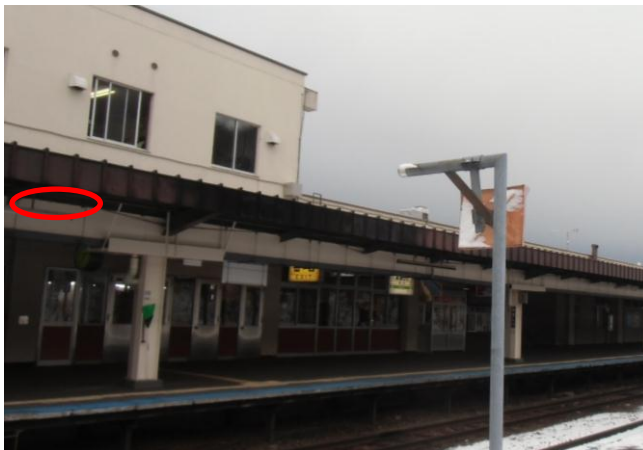
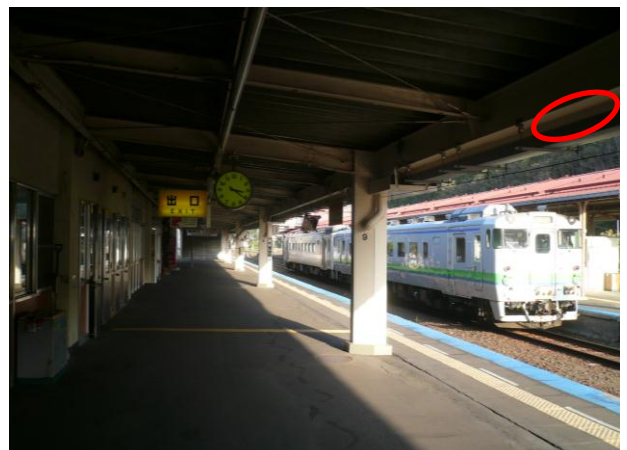
現地を確認したところ、ホーム屋根に使用している部材の一部（鉄片）が腐食（錆）のため落下したものと推定しました。

鉄片が落下したホーム屋根

その後、建築社員が当該駅のホーム屋根を点検し、安全であることを確認しています。

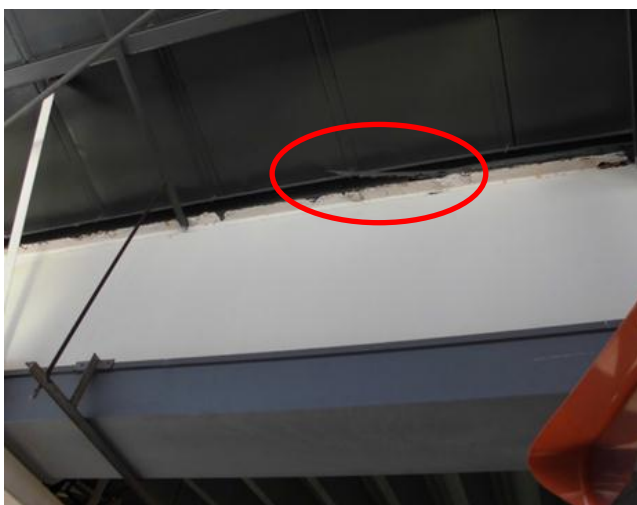
本日 8 時 18 分頃、石北線網走駅において、ホーム屋根に使用している部材の一部（鉄片）がホーム上に落下しているのを駅社員が発見しました。

落下箇所

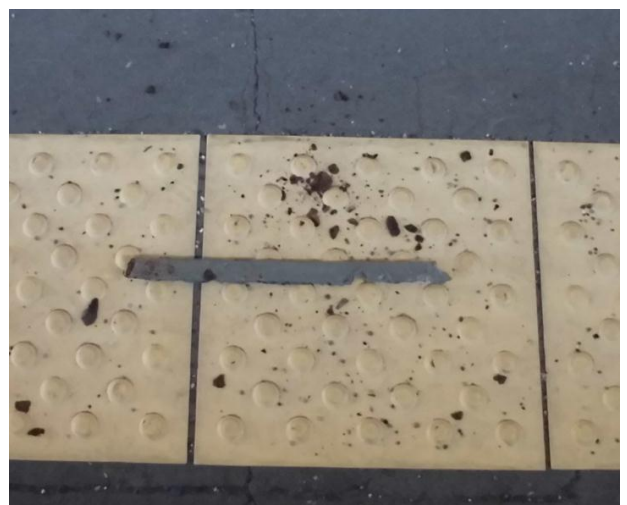
[落 下 物] 鉄片：大きさ 幅 2cm × 長さ 30cm × 厚さ 0.2cm 重さ 約 70g

落下した鉄片
