平成 29 年 12 月 13 日

## 函館線 熱郭～目名間における路盤流出について

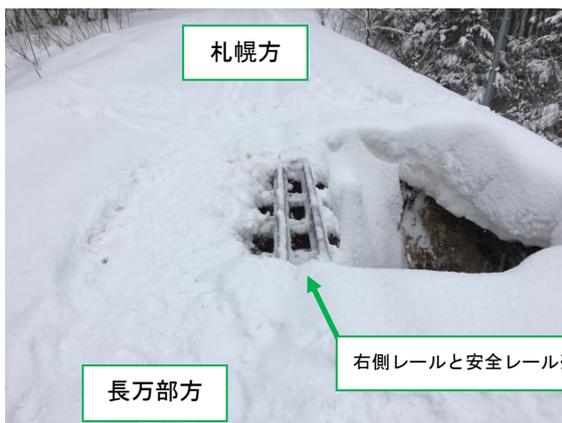
写真1 流出箇所（全景）

1. 発見日時 平成 29 年 12 月 13 日（水）10 時 55 分頃
2. 発生場所 函館線 熱郭駅～目名駅間 144k753m 付近
3. 概況 本日、10 時 55 分頃、電気関係の作業中の当社グループ会社社員が当該箇所  
で線路下の路盤が流出しているのを発見したため、列車の運転を見合わせまし  
た。現地を調査したところ、延長約 4mにわたり路盤が流出（約 60m<sup>3</sup>）してい  
ることが判明しました。原因は 11 日の急激な気温上昇に伴う融雪水の影響と考  
えております。当該箇所の付近には道路がないため復旧資材の運搬が困難であ  
ること、また、降雪により除雪作業が必要であることから、復旧作業には時間  
を要する見込みです。
4. 運転状況 【運転見合わせ区間】函館線 長万部駅～蘭越駅間  
バスまたはタクシーにて代行輸送を行います
